Gebrauchtwagencheck

2402YA043

Fahrzeugart	Pkw
Aufbauart	Lim. Schrägheck
Fabrikat	Peugeot
Typ / Untertyp	208 (01.2012->) / GTi
KBA-Nummer	3003/AUX
Fahrzeug-Ident-Nummer	70882
	identifiziert anhand Original Zulassungsbescheinigung 2
Erste / Letzte Zulassung	08.06.2018 / 22.02.2023
Hubraum / Leistung	1.598 cm ³ / 153 kW
Motor	Motor 1,6 Ltr. - 153 kW 16V THP
Motorart / Zylinder / Motorbauart	Benzin / 4 / Reihenmotor
Abgascode	Euro 6
Getriebe / Anzahl der Gänge	Manuell / 6
Türen / Sitze	3 / 5
Leer- / zul. Gesamtgewicht / Nutzlast	1.265 / 1.650 / 385 kg
Länge / Breite / Höhe	3.973 / 1.739 / 1.460 mm
Anzahl Achsen / davon angetrieben	2 / 1
Antriebsart	Frontantrieb
Anzahl Vorbesitzer	2
Laufleistung abgelesen	53.451 km
Farbe	LACKIERUNG ROT RUBI/METALLIC-LACKIERUNG MIT SCHUTZLACK
Lackart	Metallic (2-Schicht)
Lackzustand	durchschnittlich
Allgemeinzustand	gut
Verkehrssicherheit	verkehrssicher
Karosseriezustand	gut
Zustand des Fahrwerkes	dem Alter und der Laufleistung entsprechend

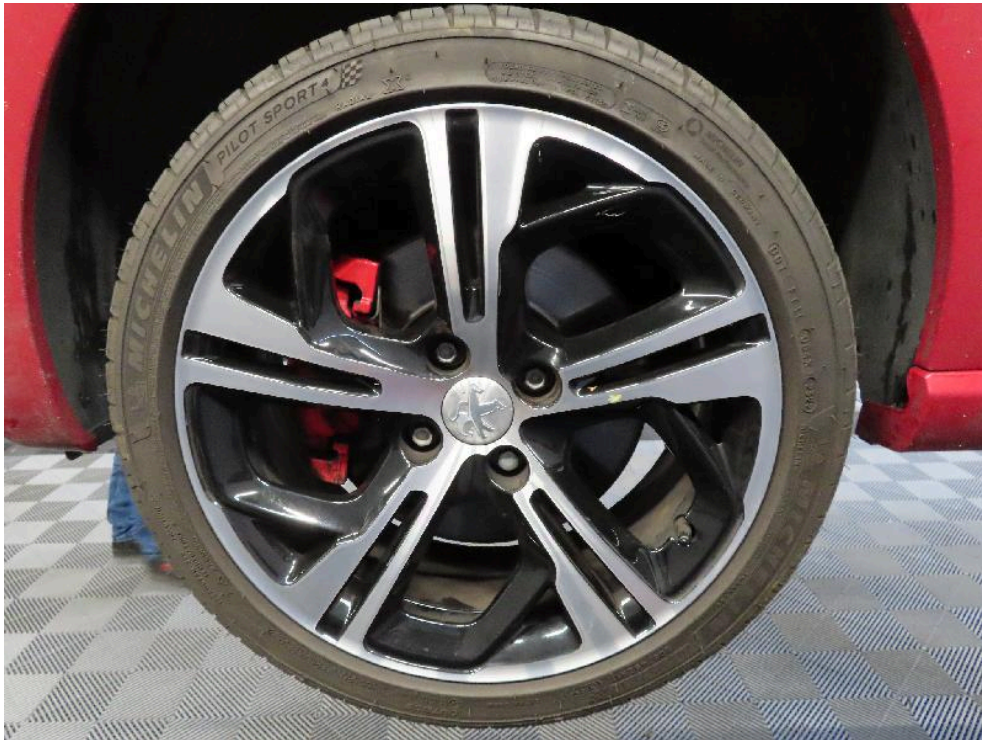
Bild: 5 Reifen / Felge vorn links

- Kratzer Stoßstange h.r unterhalb.
- Felge v.l. Bordsteinschaden.

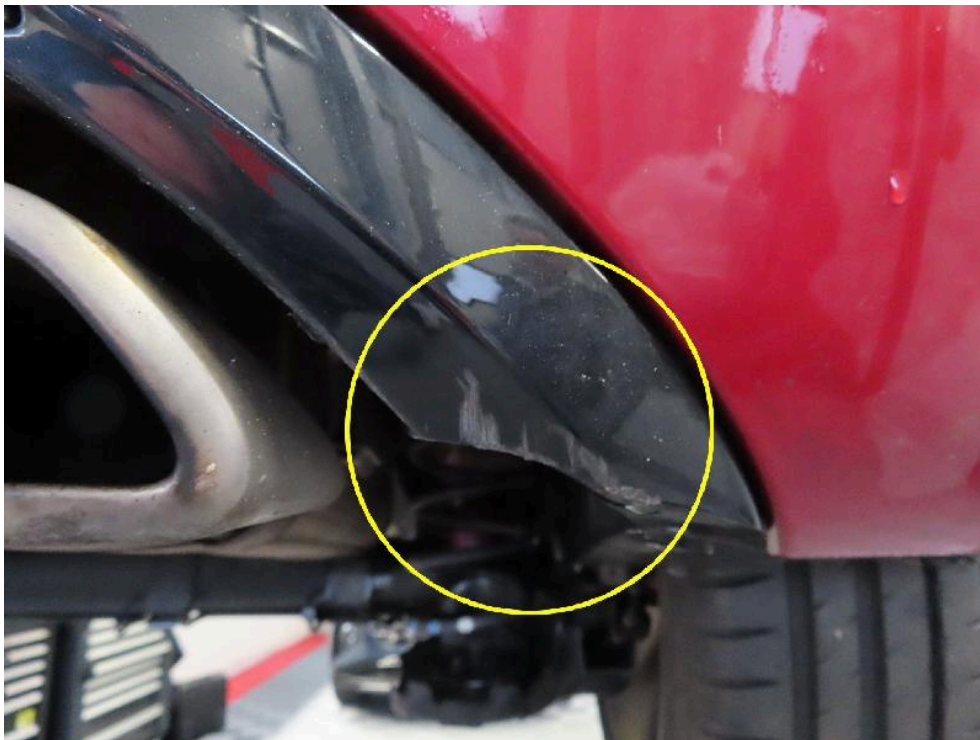
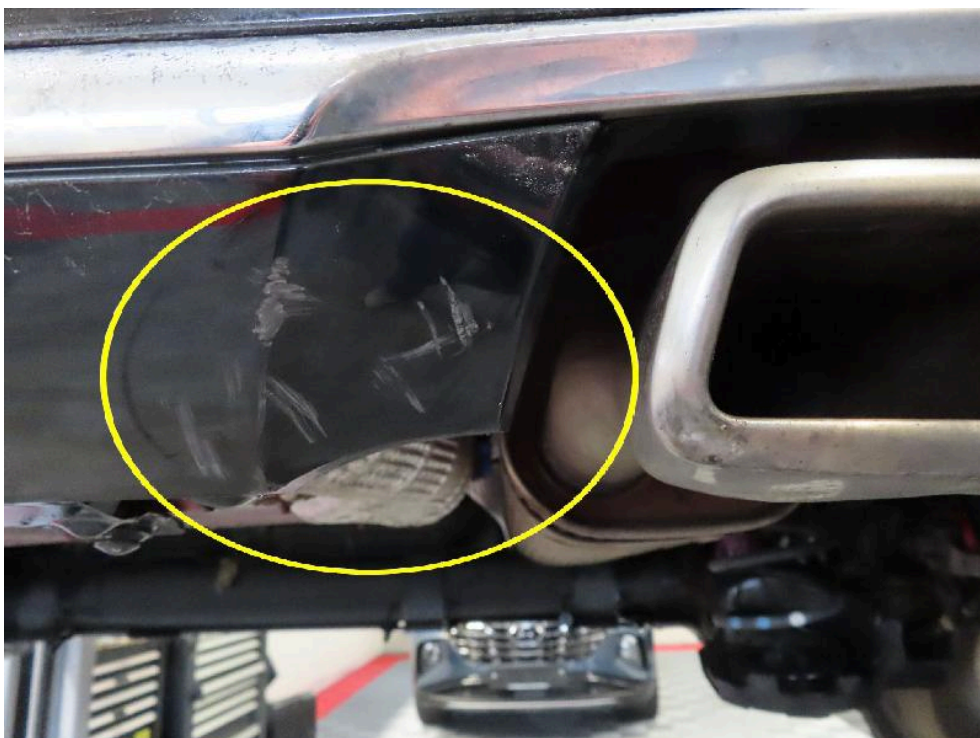
Bild: 13 Kratzer Stoßstange hinten rechts

Bild: 14 Kratzer Stoßstange hinten rechts
