Gebrauchtwagencheck

2402YA045

Fahrzeugart	Pkw
Aufbauart	Cabriolet
Fabrikat	Audi
Typ / Untertyp	A5 Cabriolet (8F7)(03.2009->) / 1.8 TFSI (130kW)
KBA-Nummer	0588/BEA
Fahrzeug-Ident-Nummer	02896
	identifiziert anhand Kopie Zulassungsbescheinigung 1
Erste / Letzte Zulassung	01.09.2016 / 16.12.2020
Hubraum / Leistung	1.798 cm ³ / 130 kW
Motor	Motor 1,8 Ltr. - 130 kW 16V TFSI
Motorart / Zylinder / Motorbauart	Benzin / 4 / Reihenmotor
Abgascode	Euro 6
Getriebe / Anzahl der Gänge	Manuell / 6
Türen / Sitze	2 / 4
Leer- / zul. Gesamtgewicht	1.695 / 2.120 kg
Länge / Breite / Höhe	4.626 / 1.854 / 1.383 mm
Anzahl Achsen / davon angetrieben	2 / 1
Antriebsart	Frontantrieb
Anzahl Vorbesitzer	2
Laufleistung abgelesen	64.243 km
Farbe	Ibisweiß Schwarz
Lackart	uni (2-Schicht)
Lackzustand	durchschnittlich
Allgemeinzustand	durchschnittlich
Verkehrssicherheit	verkehrssicher
Karosseriezustand	gut
Zustand des Fahrwerkes	dem Alter und der Laufleistung entsprechend
Zustand des Innenraumes	durchschnittlich

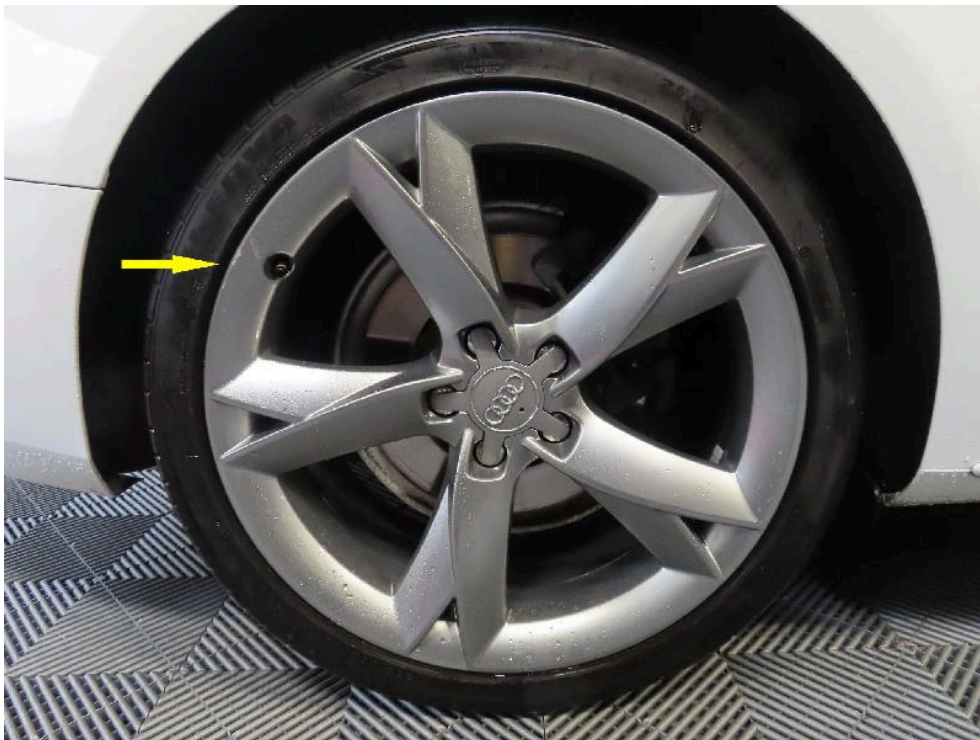
Bild: 13 Reifen / Felge hinten rechts

- Stoßstange vorne aus kosmetischen Gründen Lackiert.
- Felge h.l und h.r Bordsteinschäden.
