SBA Kfz - Sachverständiger

Gebrauchtwagencheck

2402YA049

Fahrzeugart	Pkw
Aufbauart	Van
Fabrikat	Ford
Typ / Untertyp	S-MAX / Hybrid Titanium
KBA-Nummer	8566/BVI
Fahrzeug-Ident-Nummer	73606
	identifiziert anhand Kopie Zulassungsbescheinigung 1
Erste / Letzte Zulassung	28.04.2021 / 28.04.2021
Hubraum / Leistung	2.488 cm ³ / 110 kW
Motor	Hybrid 140 kW (Motor 2,5 Ltr. - 110 kW)
Abgascode	Euro 6d
Getriebe / Anzahl der Gänge	Automatik / V
Türen / Sitze	5 / 5
Leer- / zul. Gesamtgewicht / Nutzlast	1.902 / 2.350 / 448 kg
Länge / Breite / Höhe	4.796 / 1.916 / 1.655 mm
Anzahl Achsen / davon angetrieben	2 / 1
Antriebsart	Frontantrieb
Anzahl Vorbesitzer	1
Laufleistung abgelesen	26.671 km
Farbe	Panther-Blau Metallic
Lackzustand	durchschnittlich
Allgemeinzustand	durchschnittlich
Verkehrssicherheit	verkehrssicher
Karosseriezustand	durchschnittlich
Zustand des Fahrwerkes	dem Alter und der Laufleistung entsprechend
Zustand des Innenraumes	durchschnittlich
Besichtigungszustand	repariert, verkehrssicher, fahrbereit, Testlauf durchgeführt, Testfahrt durchgeführt

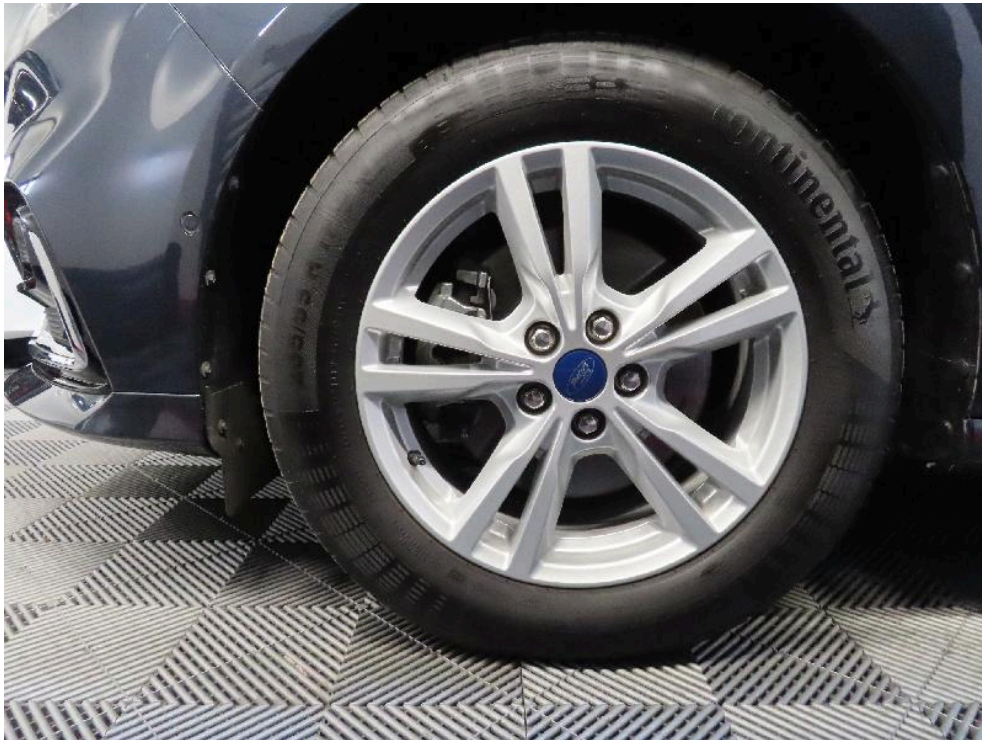
Bild: 11 Reifen / Felge vorn links

Achse	Hersteller	Dimension / Bezeichnung	Profiltiefe in mm	
			links	rechts
1	Continental	235/55 R17 103H EcoContact 5 XL	5,2	5
2	Continental	235/55 R17 103H EcoContact 5 XL	5,5	6,1
Reifenzustand		gut

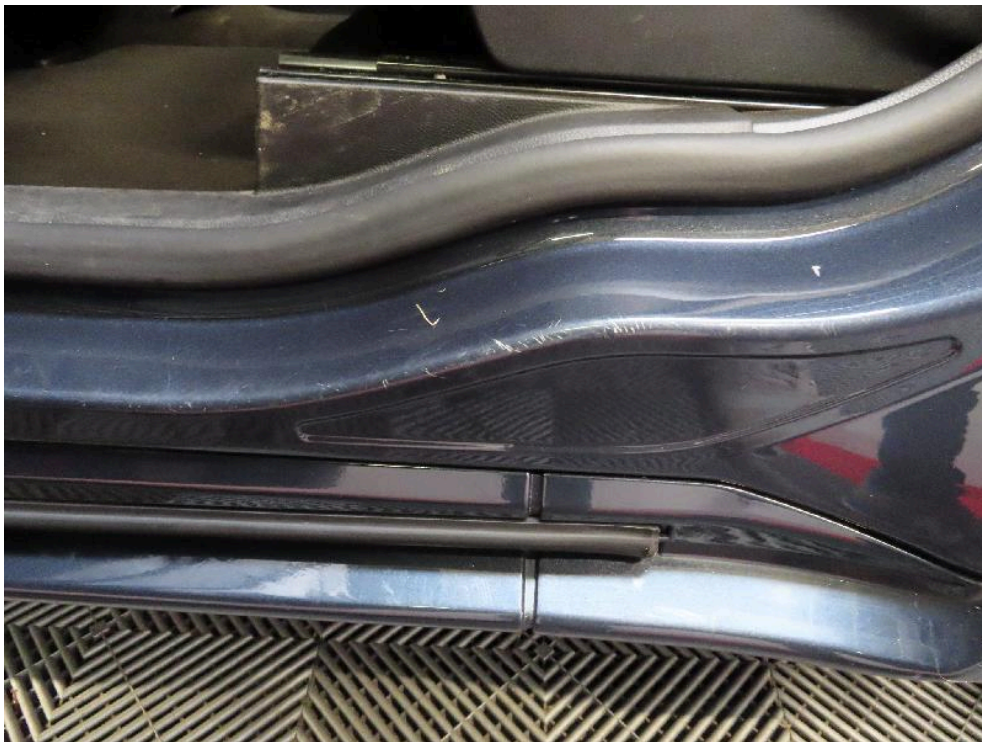
- Heckklappe unterhalb aus kosmetischen Gründen lackiert.
- Kratzer Einstieg v.l. h.l. und h.r.

Bild: 15 Kratzer Einstieg hinten links

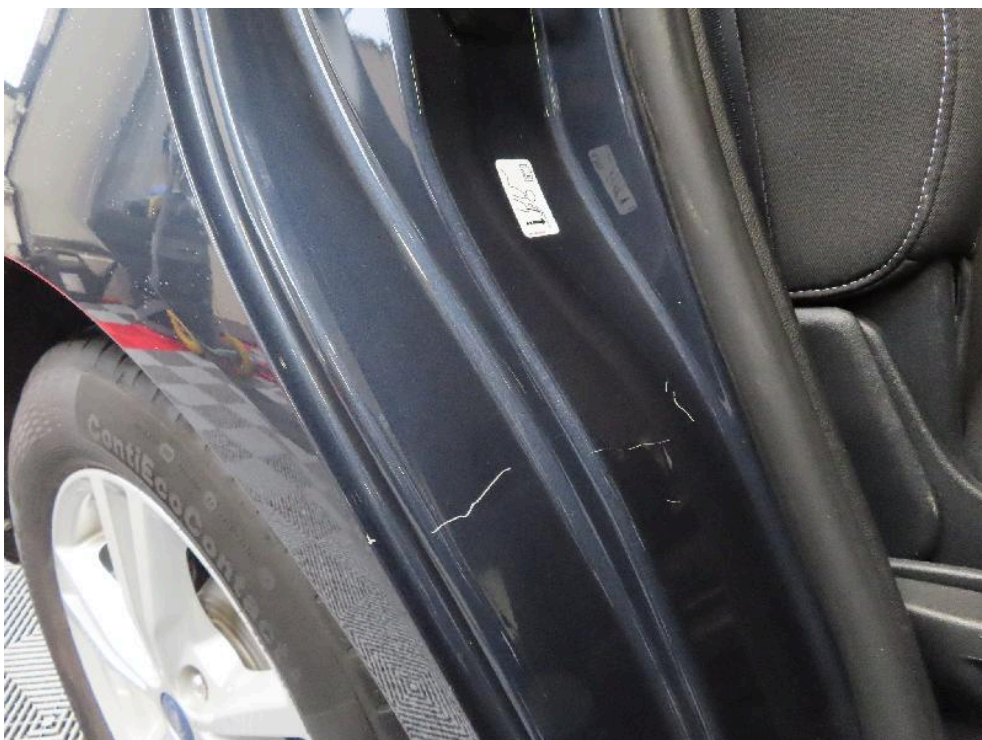
Bild: 16 Kratzer Einstieg hinten rechts

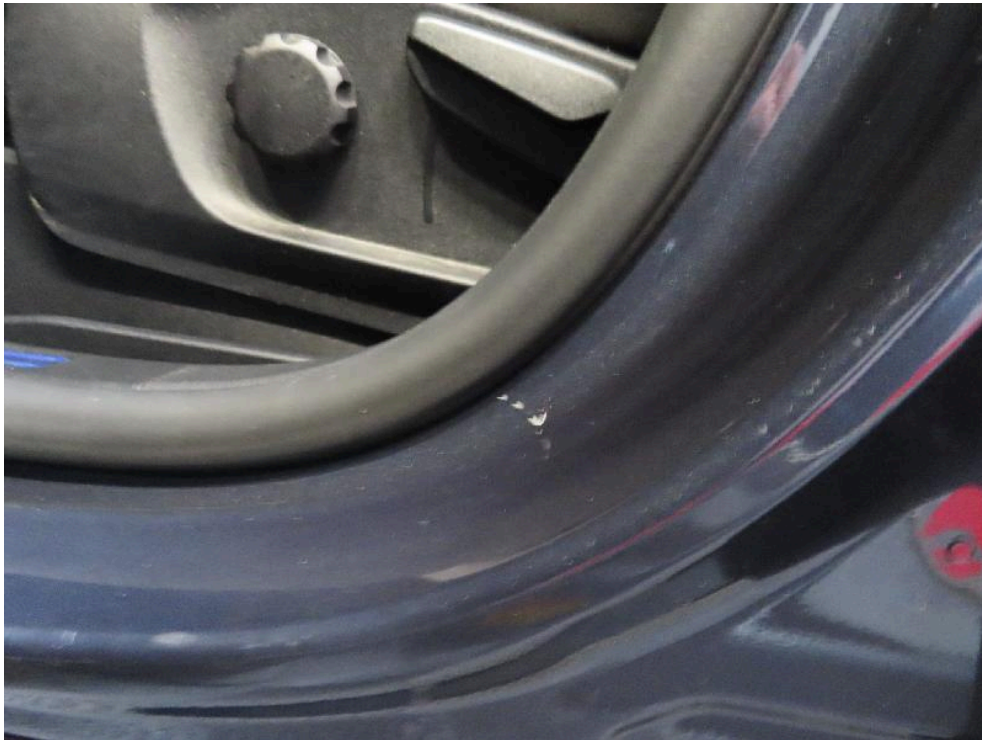
Bild: 17 Kratzer Einstieg vorn links

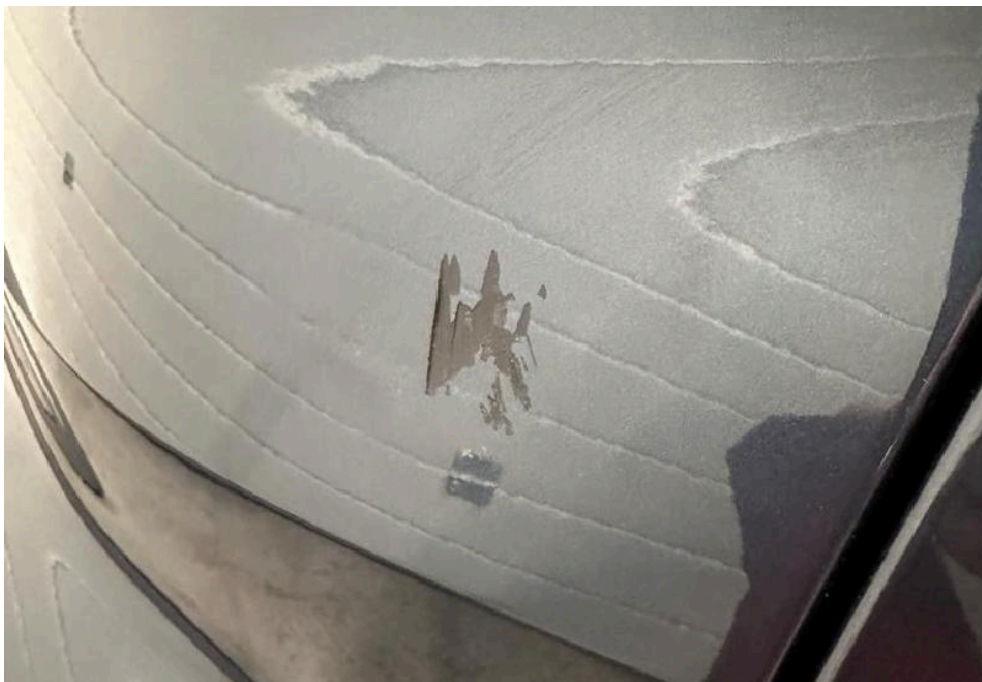
Bild: 18 Kratzer Heckklappe vor der Lackierung.
