## Gebrauchtwagencheck

**2403YA083**

Fahrzeugart	Pkw
Aufbauart	Kombi
Fabrikat	Audi
Typ / Untertyp	A6 Avant (4G5)(05.2011->) / 2.8 FSI
KBA-Nummer	0588/ARL
Fahrzeug-Ident-Nummer	05286
	identifiziert anhand Kopie Zulassungsbescheinigung 1
Erste / Letzte Zulassung	06.03.2014 / 17.02.2022
Hubraum / Leistung	2.773 cm <sup>3</sup> / 150 kW
Motor	Motor 2,8 Ltr. - 150 kW V6 24V FSI
Motorart / Zylinder / Motorbauart	Benzin / 6 / V-Motor
Abgascode	Euro 5
Getriebe / Anzahl der Gänge	Automatik / V
Türen / Sitze	5 / 5
Leer- / zul. Gesamtgewicht / Nutzlast	1.705 / 2.260 / 555 kg
Länge / Breite / Höhe	4.926 / 1.874 / 1.461 mm
Anzahl Achsen / davon angetrieben	2 / 1
Antriebsart	Frontantrieb
Anzahl Vorbesitzer	3
Laufleistung abgelesen	138.440 km
Farbe	Phantomschwarz Perleffekt
Lackart	Perleffekt (2-Schicht)
Lackzustand	durchschnittlich
Allgemeinzustand	durchschnittlich
Verkehrssicherheit	verkehrssicher
Karosseriezustand	gut
Zustand des Fahrwerkes	dem Alter und der Laufleistung entsprechend

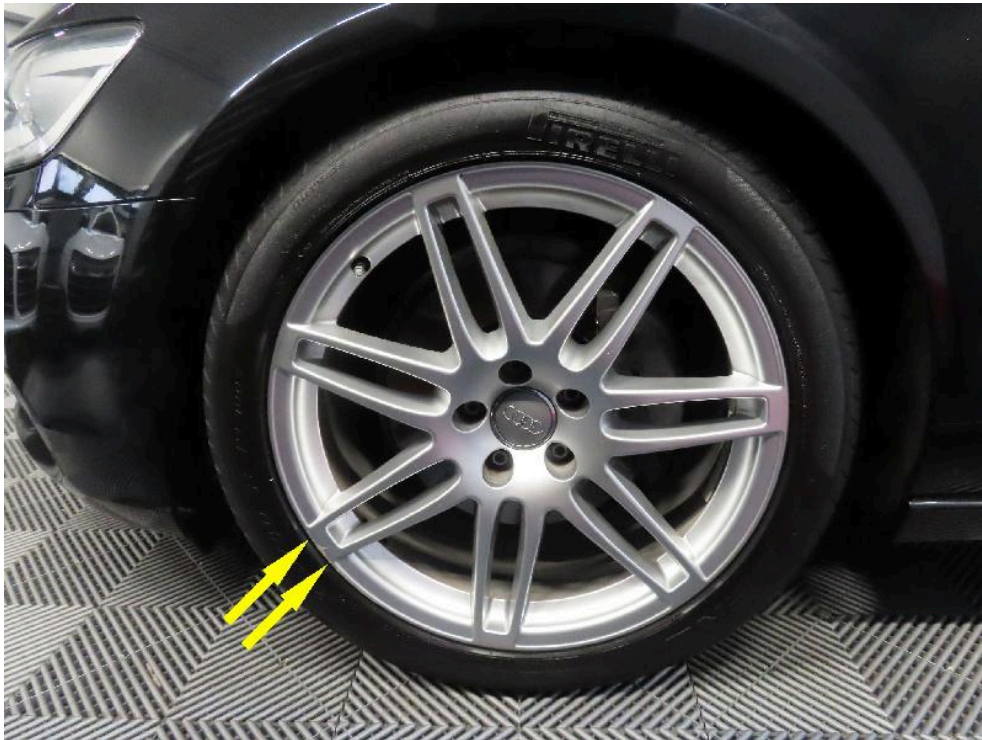
Bild: 11 Reifen / Felge vorn links

- Repariertes Frontschaden bei **Audi**, Motorhaube instandgesetzt und lackiert, Stoßstange erneuert.
- Stoßstange hinten aus kosmetischen Gründen lackiert.
- Bordsteinschaden Felge v.l.
- Kratzer Stoßstange v.r.
- Schwellerverkleidung v.l. Verformt.

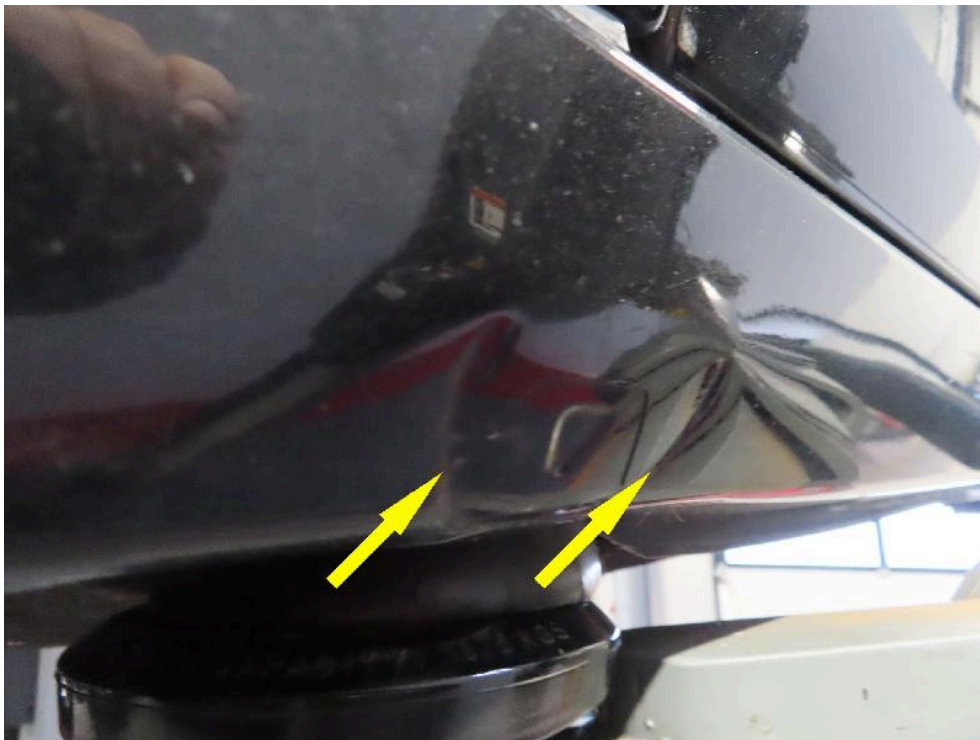
Bild: 15 Schwellerverkleidung vorn links Verformt

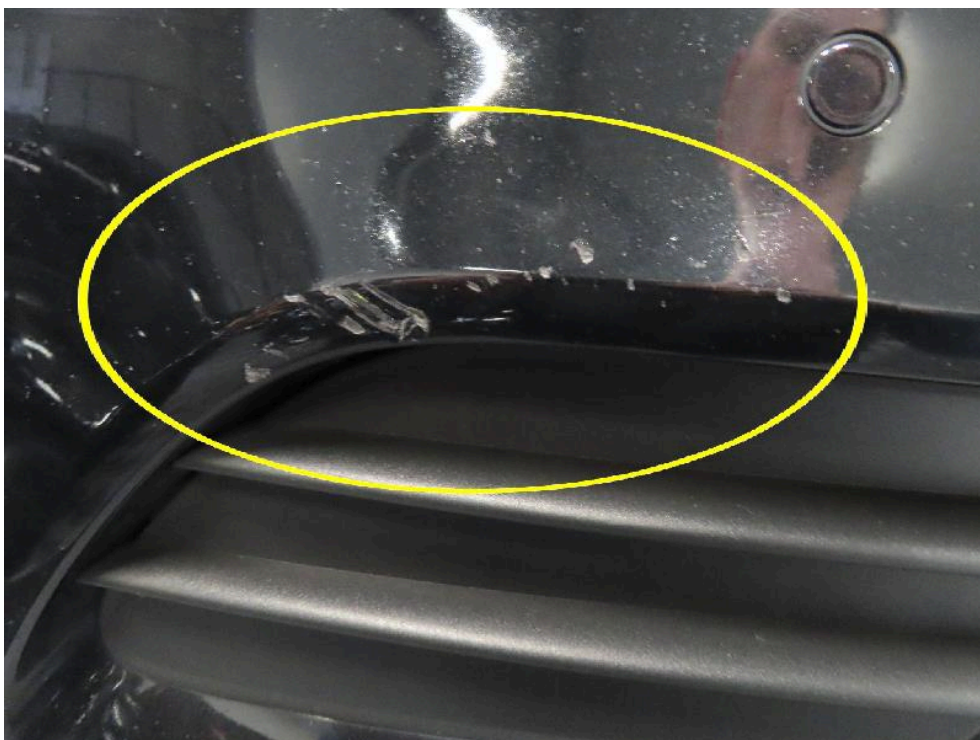
Bild: 16 Kratzer Stoßstange vorn rechts
