Gebrauchtwagencheck

2404YA118

Fahrzeugart	Pkw
Aufbauart	Kombi
Fabrikat	Audi
Typ / Untertyp	A4 Avant (8W5)(08.2015->) / basis ultra
KBA-Nummer	0588/BFU
Fahrzeug-Ident-Nummer	19724
	identifiziert anhand Kopie Zulassungsbescheinigung 1
Erste / Letzte Zulassung	29.07.2016 / 07.06.2022
Hubraum / Leistung	1.968 cm ³ / 110 kW
Motor	Motor 2,0 Ltr. - 110 kW 16V TDI
Motorart / Zylinder / Motorbauart	Diesel / 4 / Reihenmotor
Abgascode	Euro 6
Getriebe / Anzahl der Gänge	Automatik / 7
Türen / Sitze	5 / 5
Leer- / zul. Gesamtgewicht / Nutzlast	1.600 / 2.145 / 545 kg
Länge / Breite / Höhe	4.725 / 1.842 / 1.434 mm
Anzahl Achsen / davon angetrieben	2 / 1
Antriebsart	Frontantrieb
Anzahl Vorbesitzer	3
Laufleistung abgelesen	196.203 km
Farbe	Brillantschwarz
Lackart	uni (2-Schicht)
Lackzustand	dem Alter und der Laufleistung entsprechend
Allgemeinzustand	dem Alter und der Laufleistung entsprechend
Verkehrssicherheit	verkehrssicher
Karosseriezustand	dem Alter und der Laufleistung entsprechend

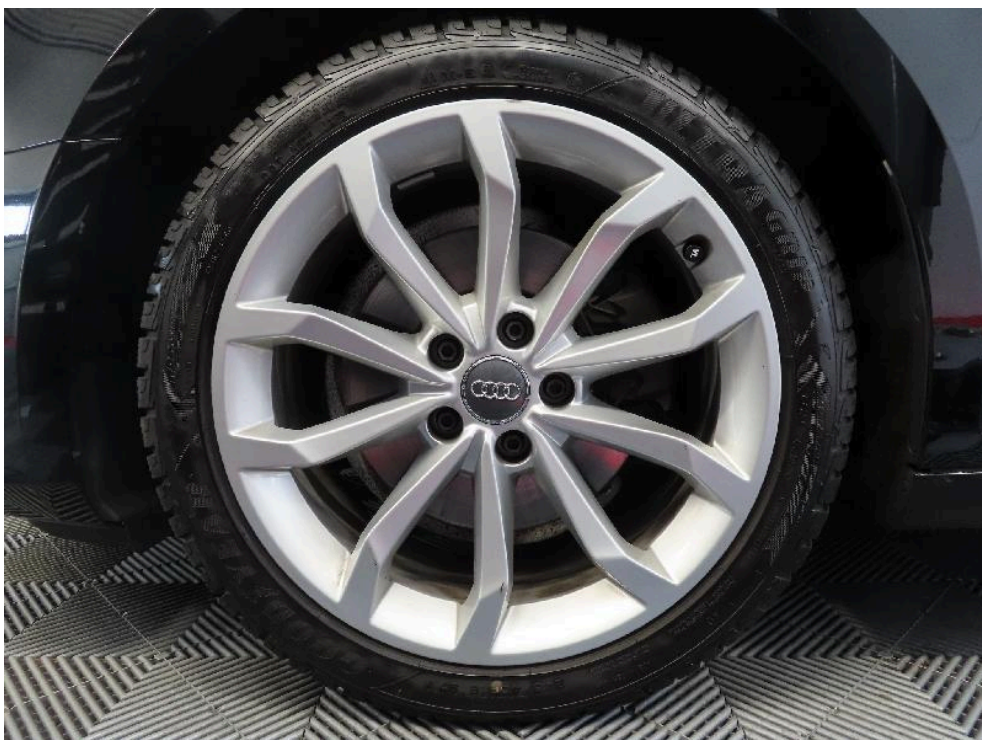
Bild: 10 Reifen / Felge vorn links

Achse	Hersteller	Dimension / Bezeichnung	Profiltiefe in mm	
			links	rechts
1	Goodyear	245/40 R18 97V Ultra Grip Perfo. G1 XL FPM+S	6,5	6,4
2	Goodyear	245/40 R18 97V Ultra Grip Perfo. G1 XL FPM+S	7,6	7,8
Reifenzustand		verkehrssicher
