Gebrauchtwagencheck

2404YA129

Fahrzeugart	SUV
Aufbauart	Sport-Utility-Vehicle
Fabrikat	Audi
Typ / Untertyp	Q7 (4MB)(03.2015->) / 3.0 TDI quattro
KBA-Nummer	0588/BDM
Fahrzeug-Ident-Nummer	50387
	identifiziert anhand Kopie Zulassungsbescheinigung 1
Erste / Letzte Zulassung	11.04.2017 / 21.04.2023
Hubraum / Leistung	2.967 cm ³ / 200 kW
Motor	Motor 3,0 Ltr. - 200 kW V6 24V TDI
Motorart / Zylinder / Motorbauart	Diesel / 6 / V-Motor
Abgascode	Euro 6
Getriebe / Anzahl der Gänge	Automatik / 8
Türen / Sitze	5 / 5
Leer- / zul. Gesamtgewicht	2.070 / 2.765 kg
Länge / Breite / Höhe	5.052 / 1.968 / 1.741 mm
Anzahl Achsen / davon angetrieben	2 / 2
Antriebsart	Allradantrieb
Anzahl Vorbesitzer	3
Laufleistung abgelesen	143.076 km
Farbe	Florettsilber Metallic
Lackart	Metallic (2-Schicht)
Lackzustand	durchschnittlich
Allgemeinzustand	durchschnittlich
Verkehrssicherheit	verkehrssicher
Karosseriezustand	durchschnittlich
Zustand des Fahrwerkes	dem Alter und der Laufleistung entsprechend

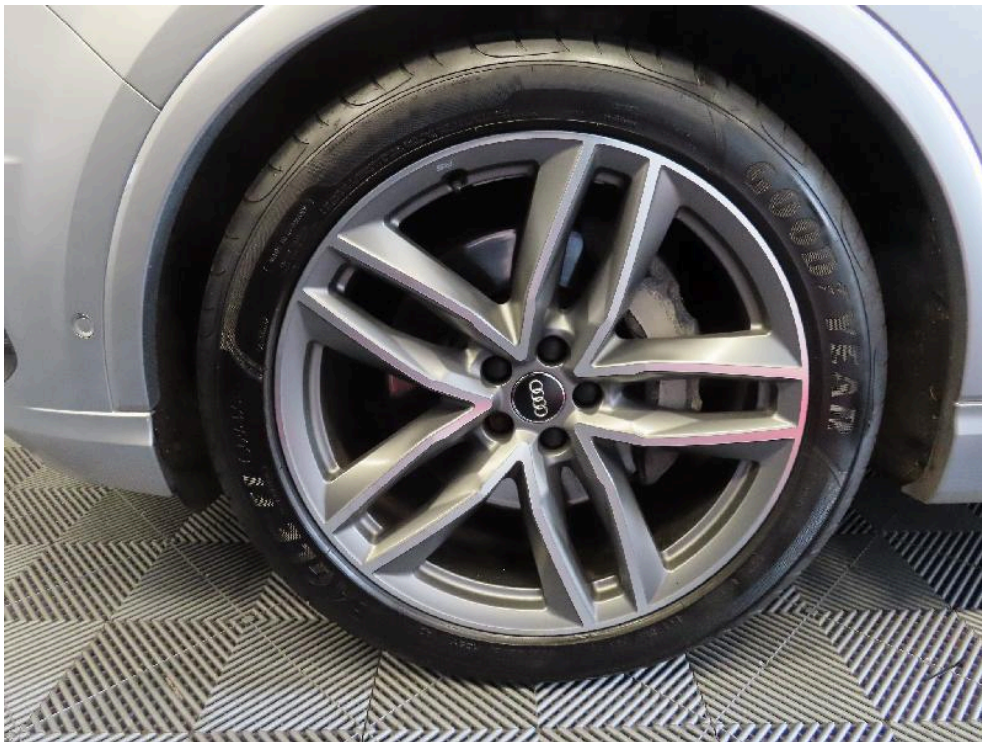
Bild: 11 Reifen / Felge vorn links

Achse	Hersteller	Dimension / Bezeichnung	Profiltiefe in mm	
			links	rechts
1	Goodyear	285/40 R21 109W Eagle F1 Asymmetric 3 SUV XL AO	5,4	5,2
2	Bridgestone	285/40 ZR21 (109Y) Dueler H/P Sport XL FSL	5,5	5,5
Reifenzustand			gut

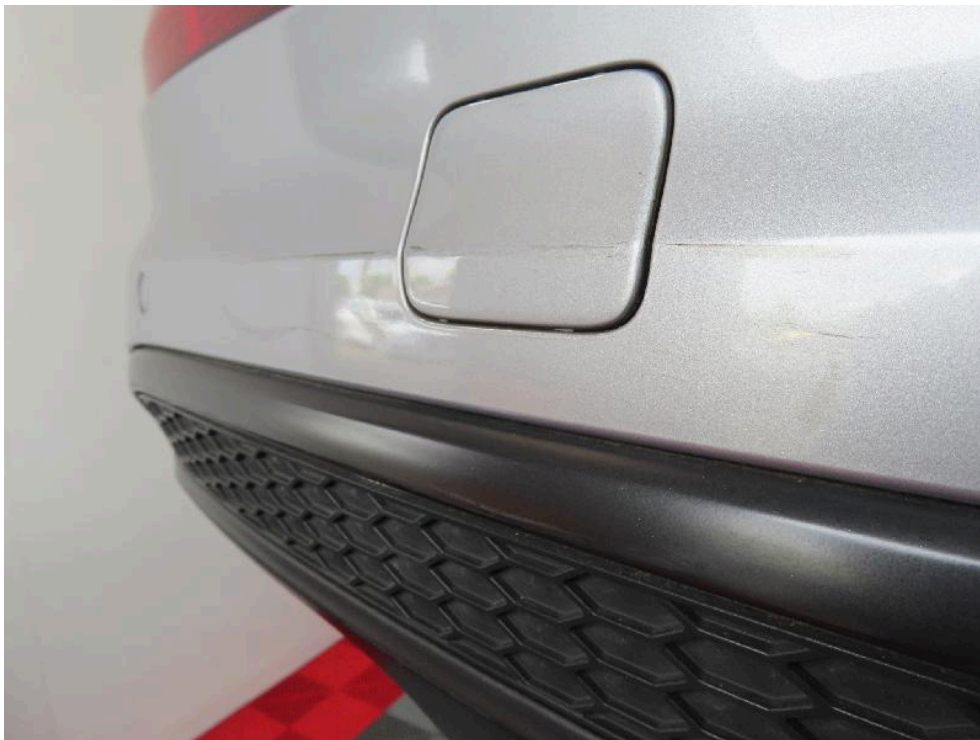
Laufleistungstypische Gebrauchsspuren wie minimale Kratzer und Dellen vorhanden.

Bild: 15 Kratzer Stoßstange hinten links

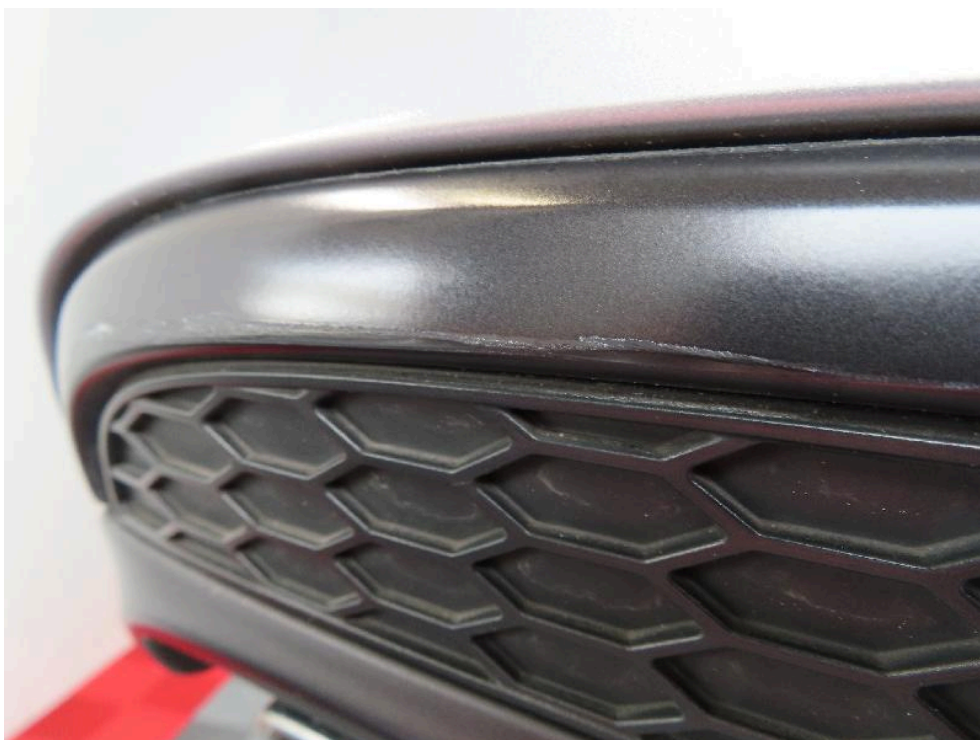
Bild: 16 Kratzer Stoßstange hinten links

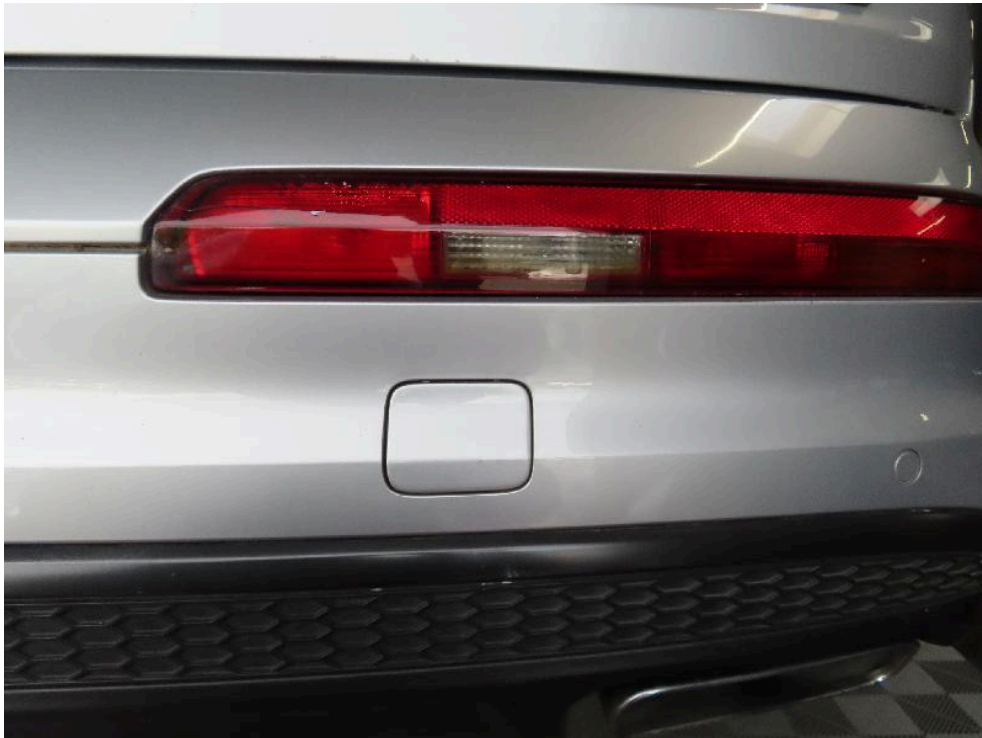
- Repariertes Schaden v.l. Rechnung vorhanden.
- Kotflügel v.r. lackiert.
- Leuchte h.r. unten Beschädigt.

Bild: 17 Rückleuchte hinten unten Beschädigt

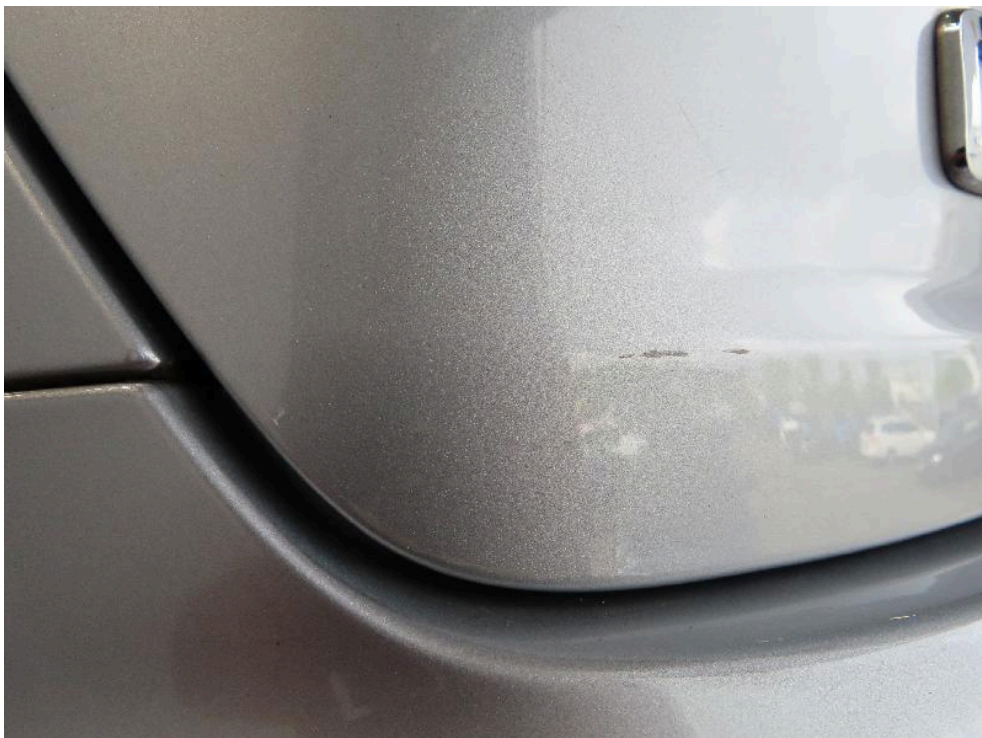
Bild: 18 Kratzer Heckklappe hinten links
