Gebrauchtwagencheck

2404YA132

Fahrzeugart	SUV
Aufbauart	Sport-Utility-Vehicle
Fabrikat	Audi
Typ / Untertyp	Q3 (8UG)(11.2014->) / sport
KBA-Nummer	0588/AYE
Fahrzeug-Ident-Nummer	04284
	identifiziert anhand Kopie Zulassungsbescheinigung 1
Erste / Letzte Zulassung	24.04.2015 / 05.07.2022
Hubraum / Leistung	1.395 cm ³ / 110 kW
Motor	Motor 1,4 Ltr. - 110 kW 16V TFSI ACT
Motorart / Zylinder / Motorbauart	Benzin / 4 / Reihenmotor
Abgascode	Euro 6
Getriebe / Anzahl der Gänge	Automatik / 6
Türen / Sitze	5 / 5
Leer- / zul. Gesamtgewicht / Nutzlast	1.480 / 2.005 / 525 kg
Länge / Breite / Höhe	4.388 / 1.831 / 1.608 mm
Anzahl Achsen / davon angetrieben	2 / 1
Antriebsart	Frontantrieb
Anzahl Vorbesitzer	2
Laufleistung abgelesen	76.118 km
Farbe	Florettsilber Metallic
Lackart	Metallic (2-Schicht)
Lackzustand	gut
Allgemeinzustand	gut
Verkehrssicherheit	verkehrssicher
Karosseriezustand	gut
Zustand des Fahrwerkes	dem Alter und der Laufleistung entsprechend
Zustand des Innenraumes	gepflegt

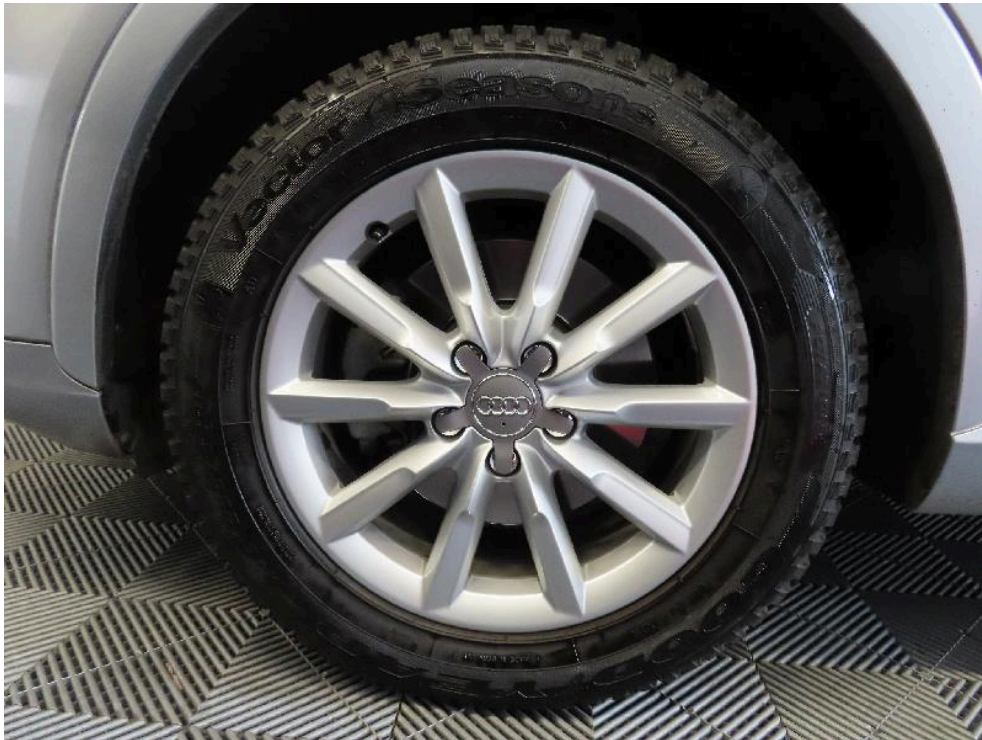
Bild: 11 Reifen / Felge vorn links

Achse	Hersteller	Dimension / Bezeichnung	Profiltiefe in mm	
			links	rechts
1	Goodyear	235/55 R17 103H Vector 4Seasons G2 XL M+S	6,8	7,1
2	Goodyear	235/55 R17 103H Vector 4Seasons G2 XL M+S	8,2	8
Reifenzustand		gut

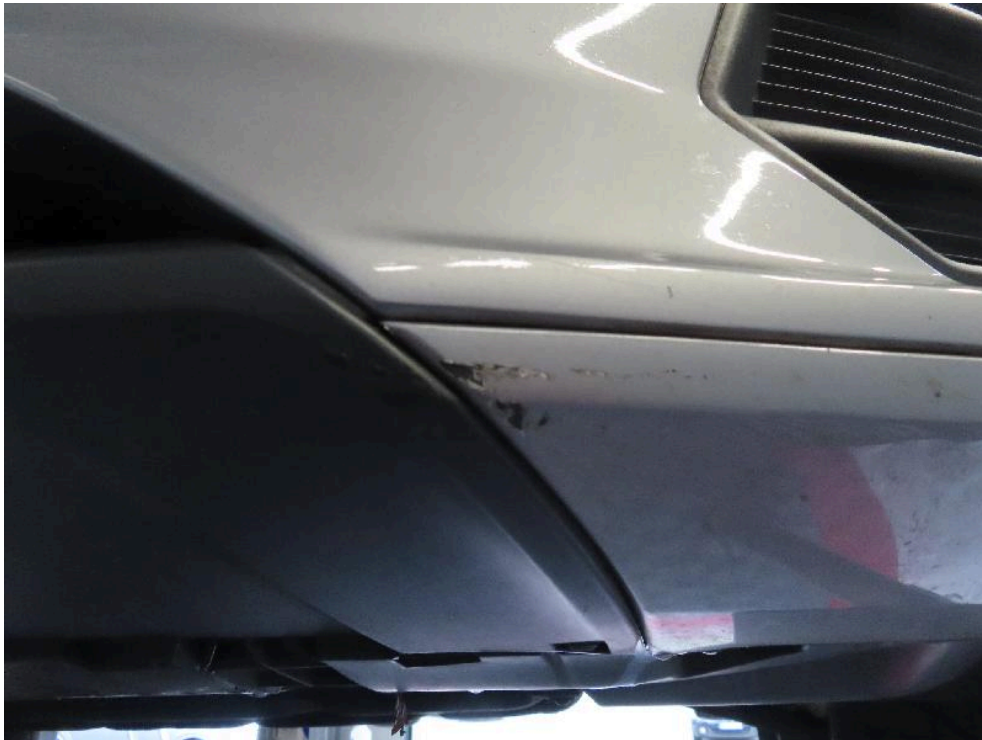
- Stoßstange v.l. aus kosmetischen Gründen Beilackiert.
- Kratzer/Schramme Stoßstange v.l. Unterhalb.

Bild: 15 Kratzer Stoßstange v.l. unterhalb
