Gebrauchtwagencheck

2404YA131

Fahrzeugart	SUV
Aufbauart	Sport-Utility-Vehicle
Fabrikat	Porsche
Typ / Untertyp	Macan (Typ 95BA)(11.2013->) / S
KBA-Nummer	0583/AHA
Fahrzeug-Ident-Nummer	55073
	identifiziert anhand Kopie Zulassungsbescheinigung 1
Erste / Letzte Zulassung	03.12.2015 / 08.05.2023
Hubraum / Leistung	2.997 cm ³ / 250 kW
Motor	Motor 3,0 Ltr. - 250 kW KAT
Motorart / Zylinder / Motorbauart	Benzin / 6 / V-Motor
Abgascode	Euro 6
Getriebe / Anzahl der Gänge	Automatik / 7
Türen / Sitze	5 / 5
Leer- / zul. Gesamtgewicht / Nutzlast	1.940 / 2.550 / 685 kg
Länge / Breite / Höhe	4.697 / 1.923 / 1.624 mm
Anzahl Achsen / davon angetrieben	2 / 2
Antriebsart	Allradantrieb
Anzahl Vorbesitzer	3
Laufleistung abgelesen	52.807 km
Farbe	Tiefschwarzmetallic
Lackart	Metallic (2-Schicht)
Lackzustand	durchschnittlich
Allgemeinzustand	durchschnittlich
Verkehrssicherheit	verkehrssicher
Karosseriezustand	durchschnittlich
Zustand des Fahrwerkes	dem Alter und der Laufleistung entsprechend

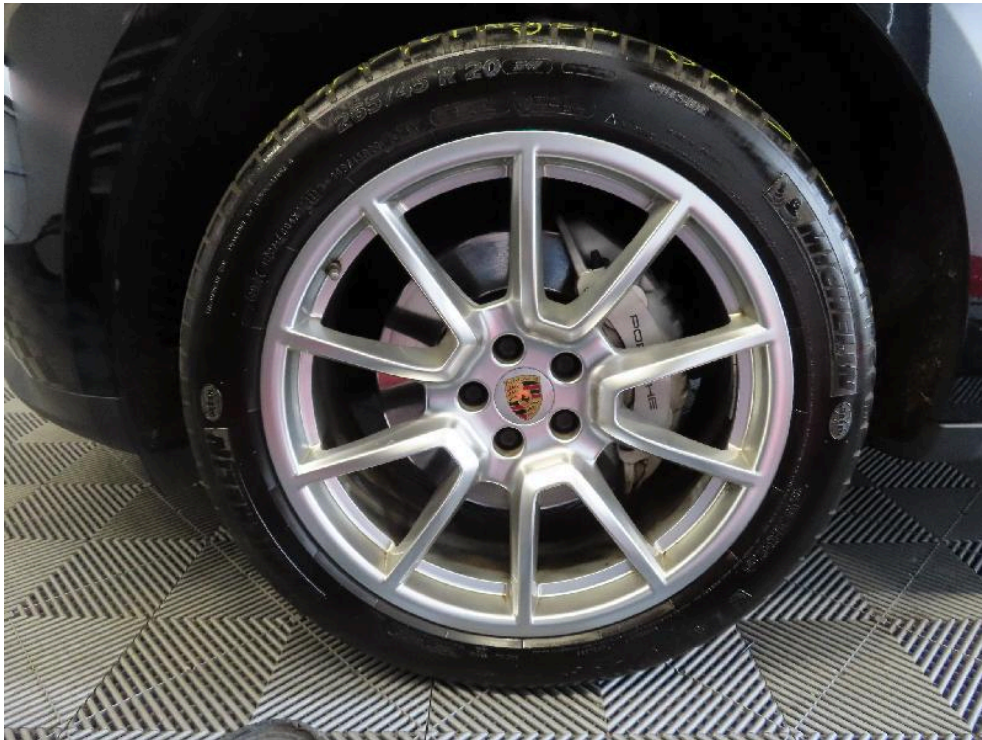
Bild: 11 Reifen / Felge vorn links

Achse	Hersteller	Dimension / Bezeichnung
1	Michelin	265/45 R20 104Y Latitude Sport 3 N0 UHP
2	Michelin	295/40 R20 106Y Latitude Sport 3 N0 UHP
Reifenzustand		gut

links	rechts
5,5	5,3
4,2	4,3

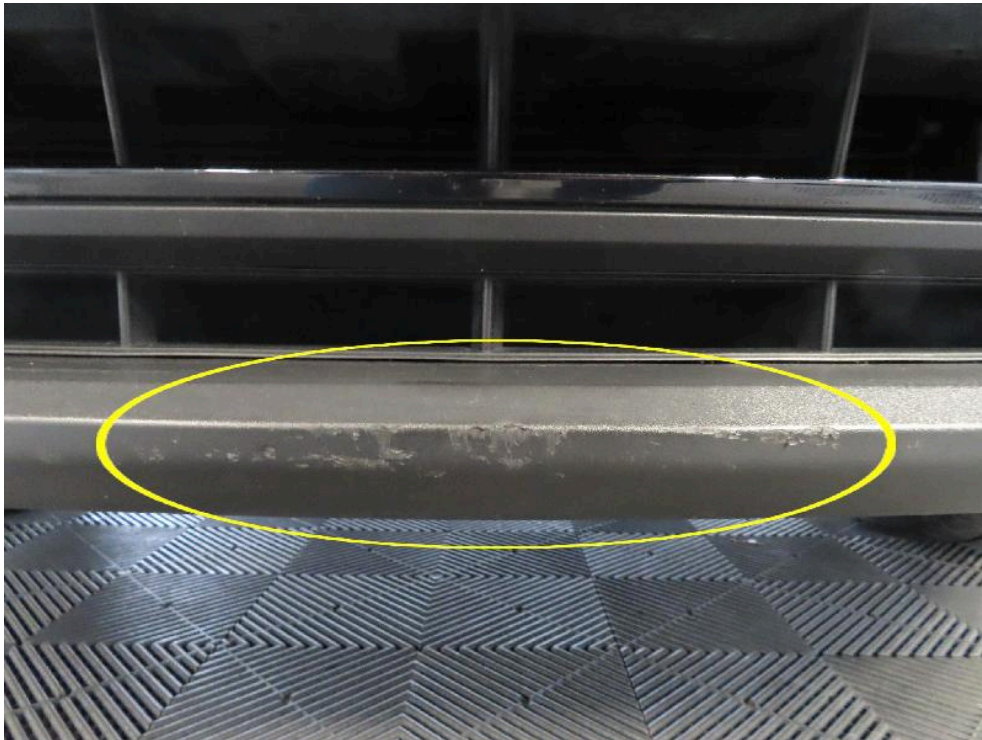
Laufleistungstypische Gebrauchsspuren wie minimale Kratzer und Dellen vorhanden.

Bild: 15 Kratzer Stoßstange vorne Unterhalb

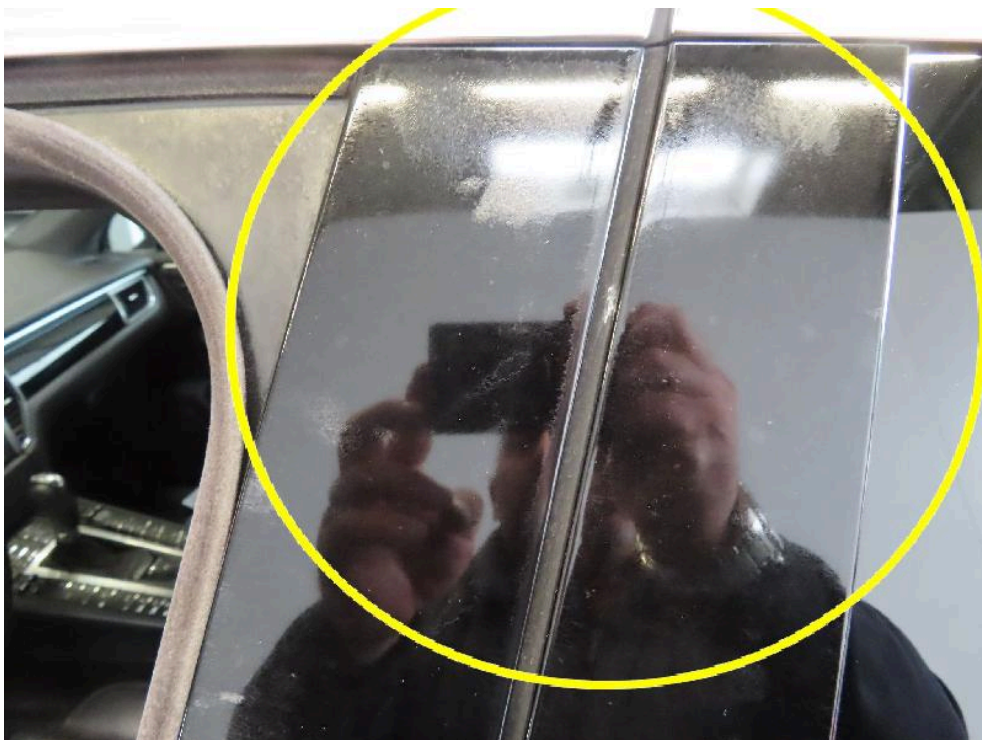
Bild: 16 Gebrauchsspuren

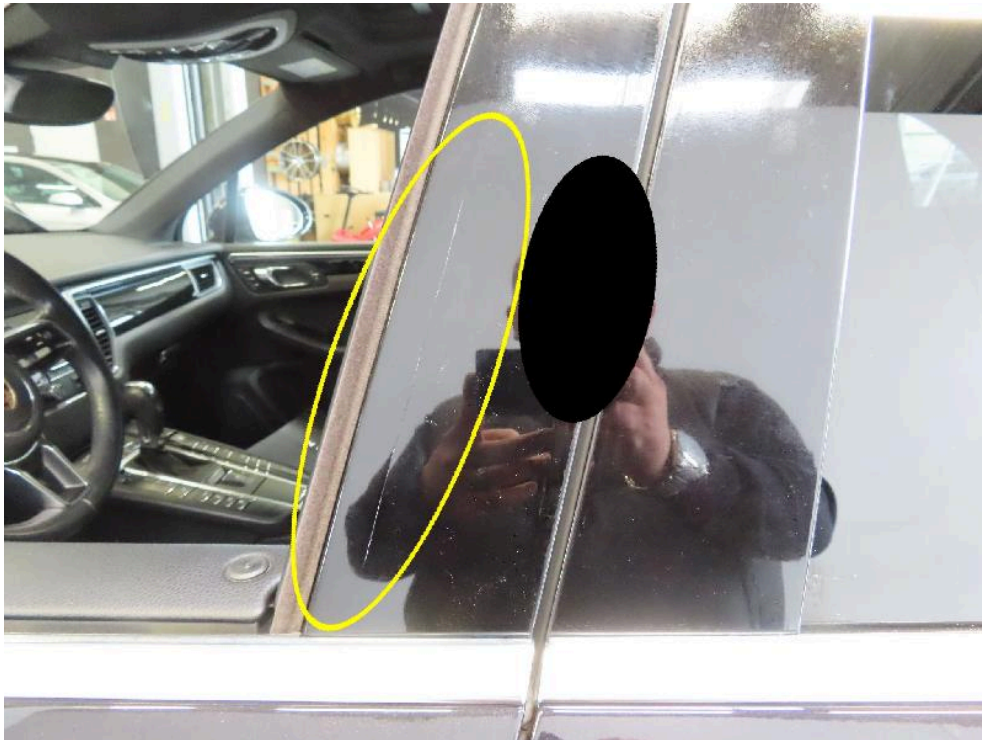
Bild: 17 Gebrauchsspuren
