Gebrauchtwagencheck

2404YA128

Fahrzeugart	Pkw
Aufbauart	Cabriolet
Fabrikat	Audi
Typ / Untertyp	S5 Cabriolet (F57)(11.2016->) / 3.0 TFSI quattro
KBA-Nummer	0588/BKV
Fahrzeug-Ident-Nummer	20712
	identifiziert anhand Kopie Zulassungsbescheinigung 1
Erste / Letzte Zulassung	22.08.2018 / 31.03.2022
Hubraum / Leistung	2.995 cm ³ / 260 kW
Motor	Motor 3,0 Ltr. - 260 kW V6 24V TFSI
Motorart / Zylinder / Motorbauart	Benzin / 6 / V-Motor
Abgascode	Euro 6
Getriebe / Anzahl der Gänge	Automatik / 8
Türen / Sitze	2 / 4
Leer- / zul. Gesamtgewicht / Nutzlast	1.915 / 2.340 / 425 kg
Länge / Breite / Höhe	4.692 / 1.846 / 1.382 mm
Anzahl Achsen / davon angetrieben	2 / 2
Antriebsart	Allradantrieb
Anzahl Vorbesitzer	2
Laufleistung abgelesen	46.416 km
Farbe	Ibisweiß Grau
Lackart	uni (2-Schicht)
Lackzustand	durchschnittlich
Allgemeinzustand	gut
Verkehrssicherheit	verkehrssicher
Karosseriezustand	gut
Zustand des Fahrwerkes	dem Alter und der Laufleistung entsprechend
Zustand des Innenraumes	gut

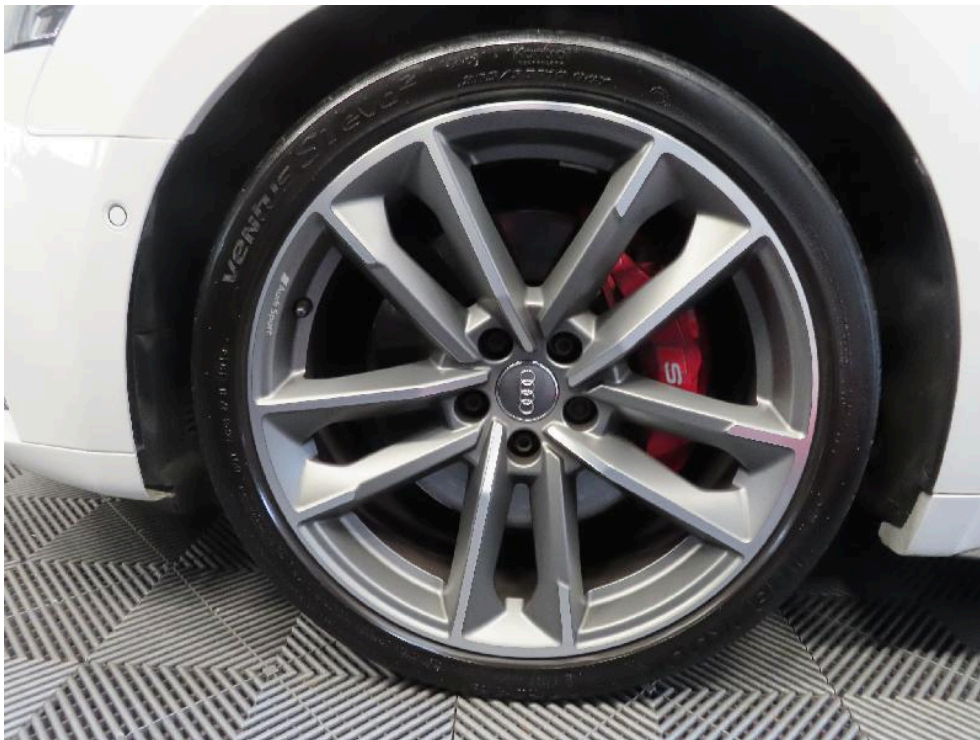
Achse	Hersteller	Dimension / Bezeichnung	Profiltiefe in mm	
			links	rechts
1	Hankook	255/35 R19 96Y Ventus S1 evo2 K117 XL AO FR	8	8
2	Hankook	255/35 R19 96Y Ventus S1 evo2 K117 XL AO FR	4,9	4,5
Reifenzustand		gut

Bild: 11 Reifen / Felge vorn links

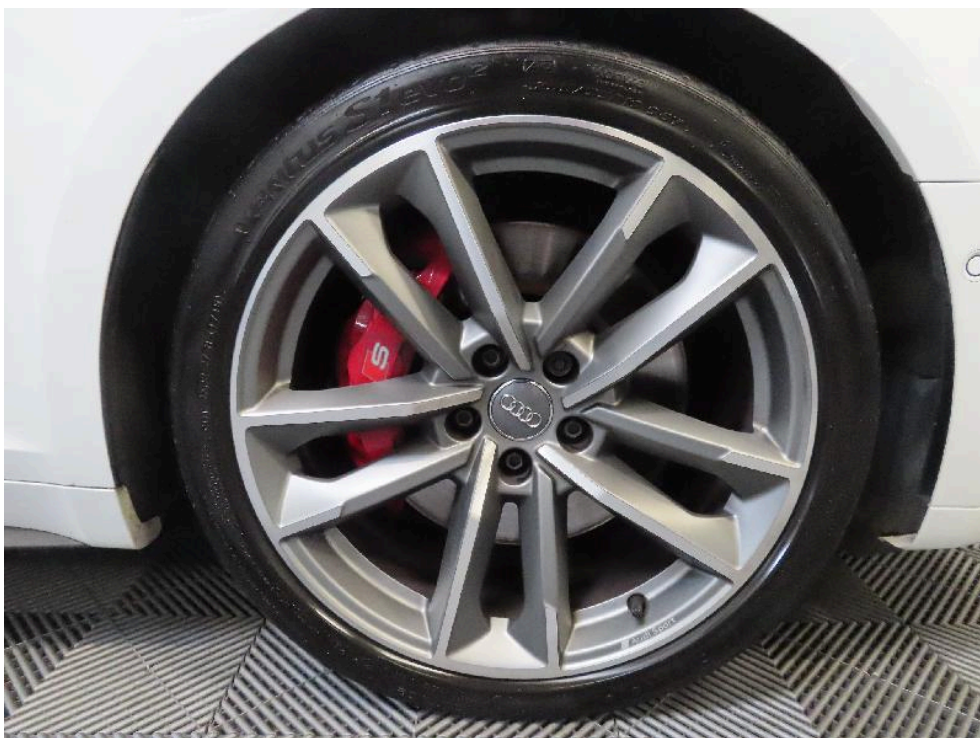
Bild: 12 Reifen / Felge vorn rechts

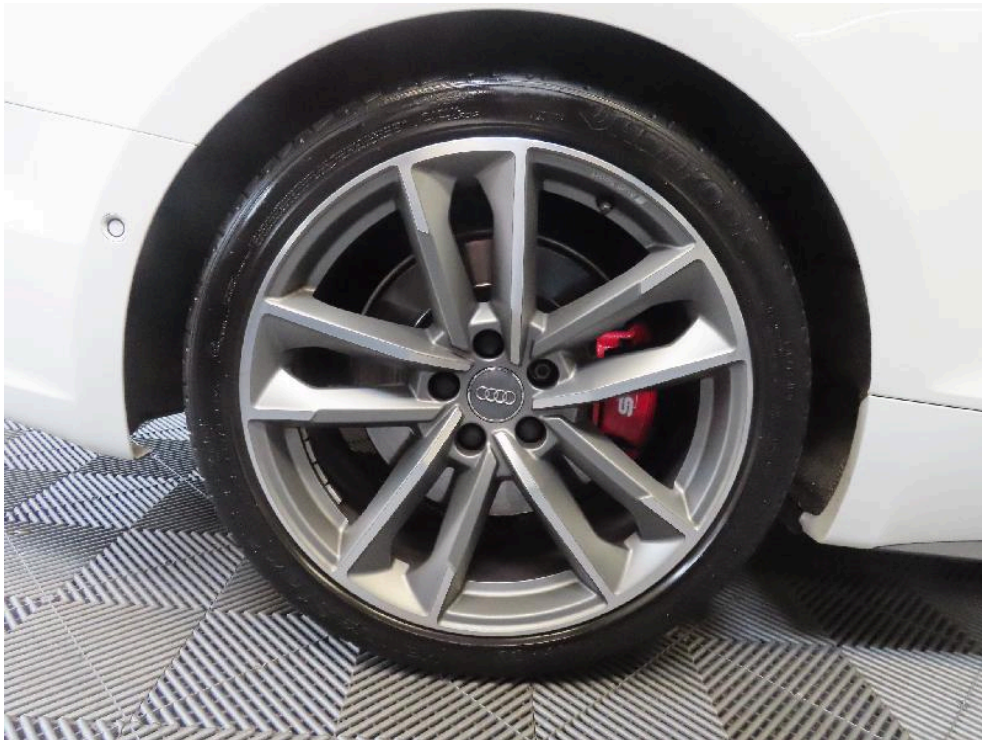
Bild: 13 Reifen / Felge hinten rechts

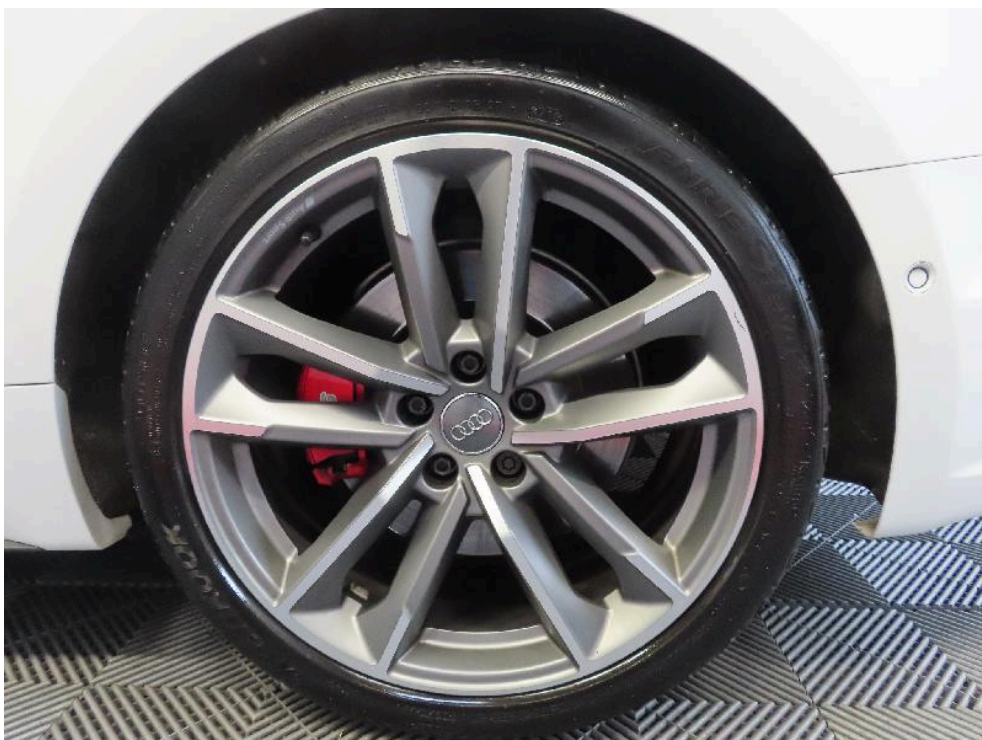
Bild: 14 Reifen / Felge hinten links

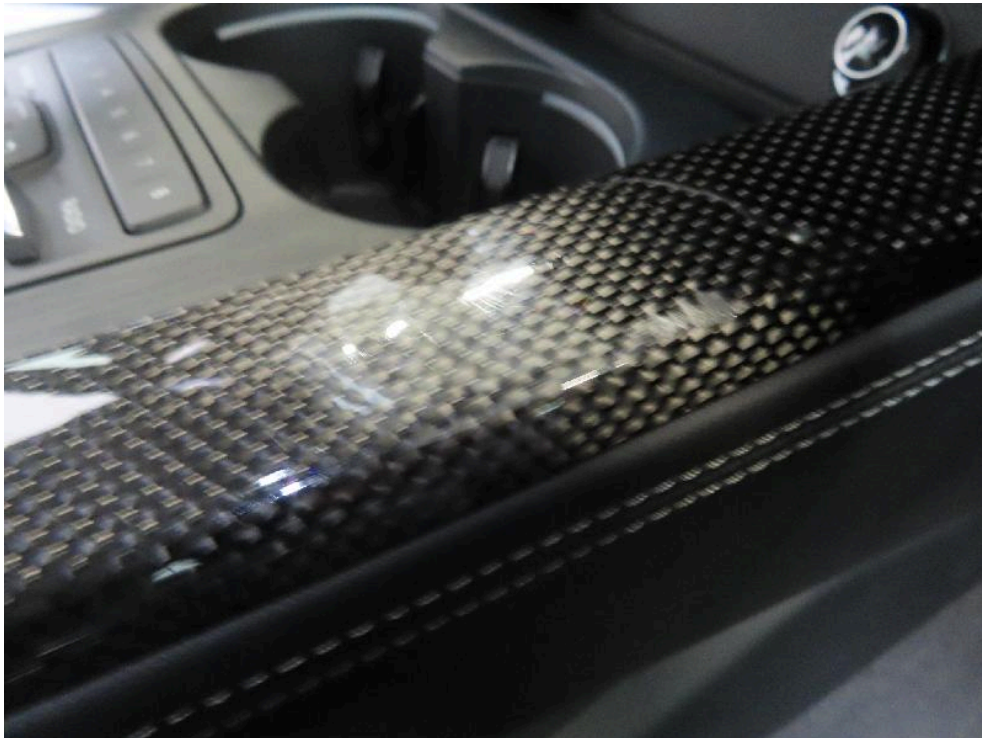
- Kotflügel und Stossstange vorne links Lackiert.
- Schramme Stoßstange v.l.
- Kratzer Mittelkonsole

Bild: 15 Kratzer Mittelkonsole

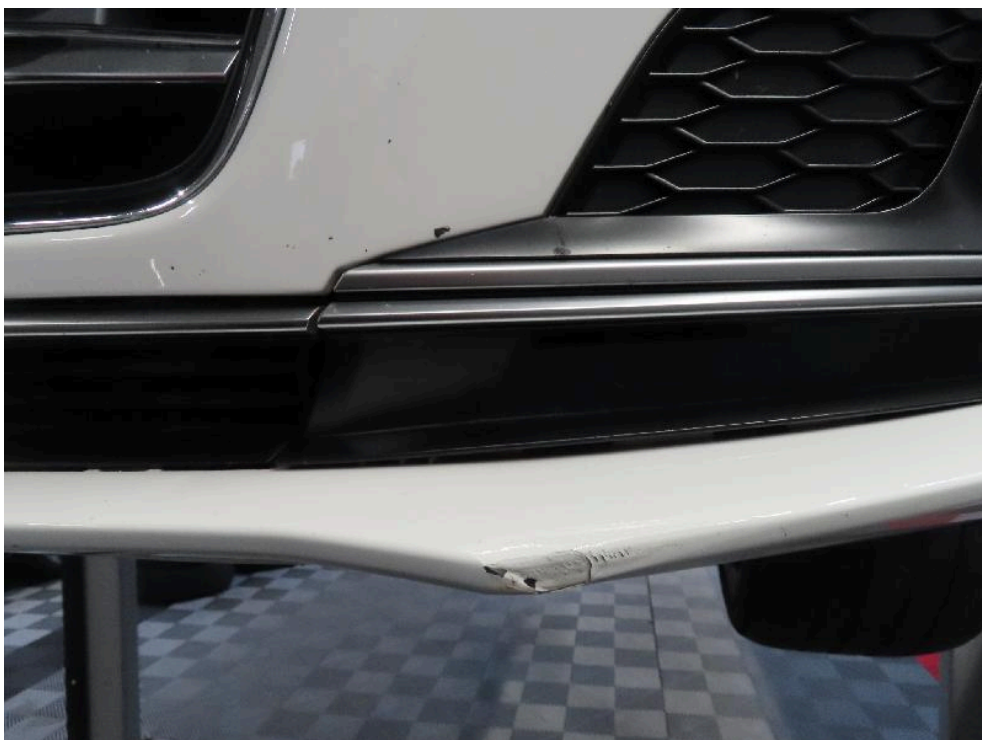
Motorhaube	120-134	µm
Kotflügel, vorn rechts	100-111	µm
Tür, vorn rechts	110-127	µm
Tür, hinten rechts	-	µm
Seitenwand, hinten rechts	107-127	µm
Heckklappe	100-136	µm
Seitenwand, hinten links	100-135	µm
Tür, hinten links	-	µm
Tür, vorn links	116-159	µm
Kotflügel, vorn links	241-454	µm
Dach	-	µm

Bild: 16 Kratzer/ Delle Stoßstange vorne links
