Gebrauchtwagencheck

2405YA148

Fahrzeugart	Pkw
Aufbauart	Lim. Schrägheck
Fabrikat	Hyundai
Typ / Untertyp	i20 (GB)(11.2014->) / Passion
KBA-Nummer	5984/AAW
Fahrzeug-Ident-Nummer	52954
	identifiziert anhand Original Zulassungsbescheinigung 2
Erste / Letzte Zulassung	18.01.2017 / 22.02.2024
Hubraum / Leistung	1.248 cm ³ / 62 kW
Motor	Motor 1,2 Ltr. - 62 kW 16V KAT
Motorart / Zylinder / Motorbauart	Benzin / 4 / Reihenmotor
Abgascode	Euro 6
Getriebe / Anzahl der Gänge	Manuell / 5
Türen / Sitze	5 / 5
Leer- / zul. Gesamtgewicht / Nutzlast	1.055 / 1.580 / 525 kg
Länge / Breite / Höhe	4.035 / 1.734 / 1.474 mm
Anzahl Achsen / davon angetrieben	2 / 1
Antriebsart	Frontantrieb
Anzahl Vorbesitzer	2
Laufleistung abgelesen	79.657 km
Farbe	Red Passion / MIC
Lackart	Mica (2-Schicht)
Lackzustand	durchschnittlich
Allgemeinzustand	durchschnittlich
Verkehrssicherheit	verkehrssicher
Karosseriezustand	durchschnittlich
Zustand des Fahrwerkes	dem Alter und der Laufleistung entsprechend

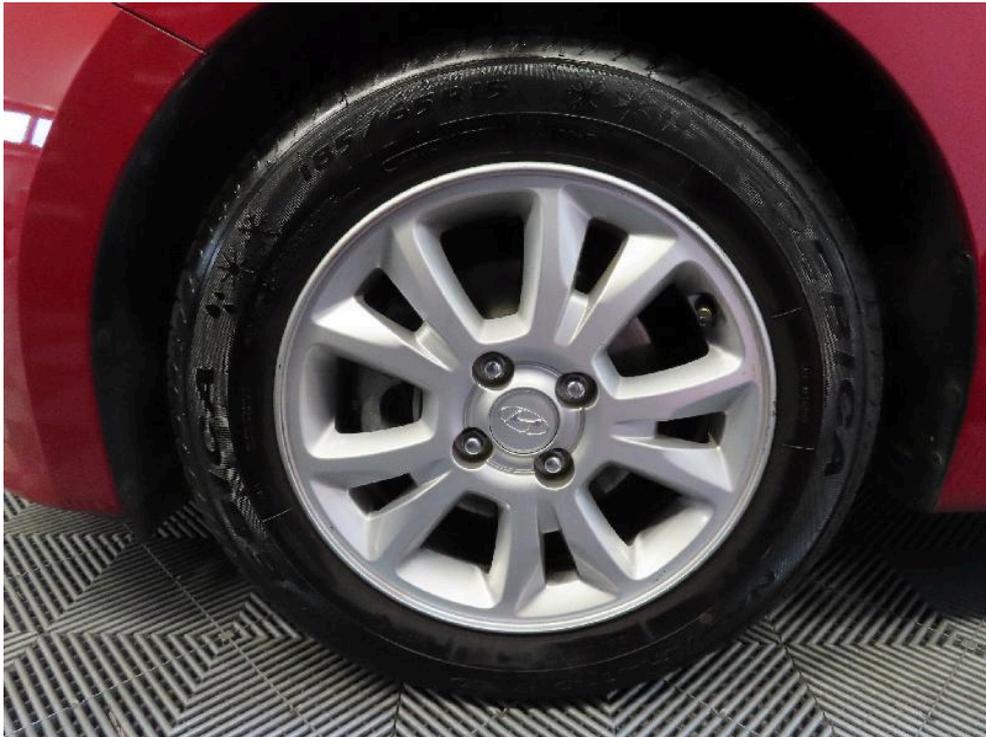
Bild: 11 Reifen / Felge vorn links

Achse	Hersteller	Dimension / Bezeichnung
1	Debica	185/65 R15 88H Navigator 3
2	Debica	185/65 R15 88H Navigator 3
Reifenzustand		gut

links	rechts
7,2	6,9
7,2	6,9

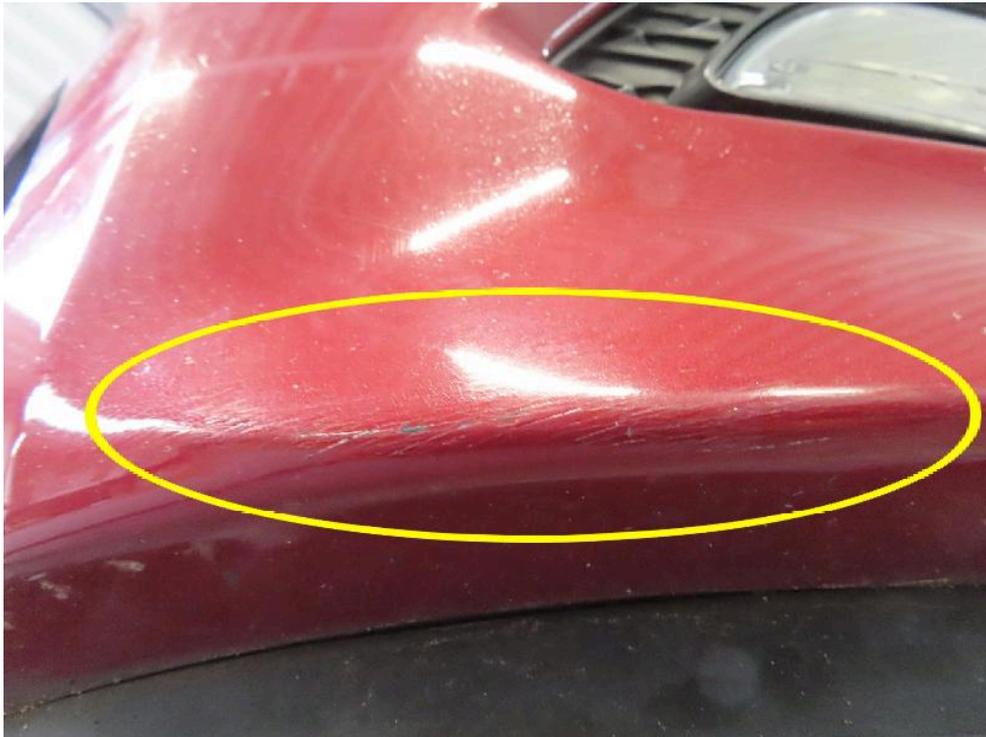
Laufleistungstypische Gebrauchsspuren wie minimale Kratzer und Dellen vorhanden.

- Kratzer Stoßstange v.r. unterhalb.

Bild: 15 Kratzer Stoßstange vorn rechts unterhalb
