Gebrauchtwagen-Check

Hyundai Tucson (TL)

Aktenzeichen VIN J128090 24154 Benzin Laufleistung Motorart 57.168 km 130 KW Erstzulassung 21.08.2020 Leistung Hubraum 1.591 ccm Nächste HU 08.2025

13.05.2024/54.479 km

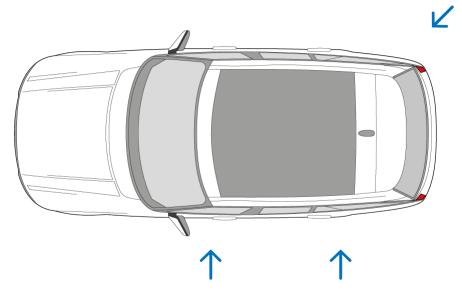
Anstoß-/Schadenbereich

Seitenwand links

leichter Oberflächenkratzer

Hinten rechts

Leichter Oberflächenkratzer

Fahrertür

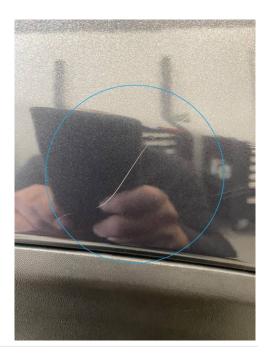
5 Stoßfänger

Stoßstange h.r.: Leichter Oberflächenkratzer

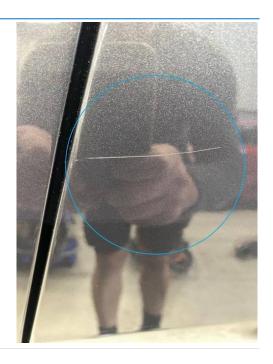
6 Kotflügel/Seitenteile

Seitenteil h.l.: Leichter Oberflächenkratzer

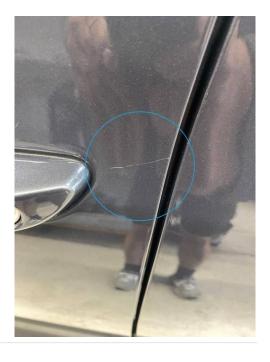
8 Türen

Türe v.l.: Leichter Oberflächenkratzer

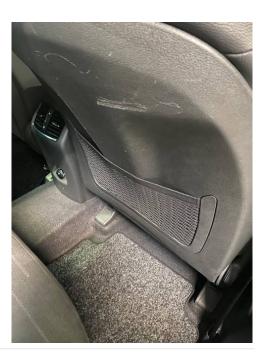
14 Sitze

Beifahrersitz Rückseite verkratzt

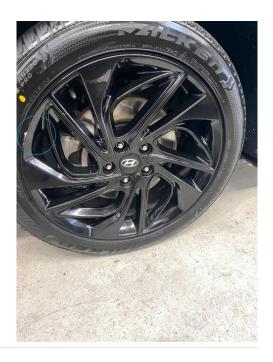
23 Felgen

Felge v.l. leichten Bordsteinkratzer
