Gebrauchtwagen-Check

Audi
A5 Sportback (F5F)

VIN **001099** Aktenzeichen **25039**

Auftraggeber	Name Straße PLZ Ort Vorsteuerabzug	AB Baumann Automobile GmbH Röntgenstraße 119 50169 Kerpen unbekannt
Besichtigung	Datum Besichtigung bei Ort Anwesende	25.03.2025 - 12:00 Uhr AB Baumann Automobile GmbH Röntgenstraße 119, 50169 Kerpen

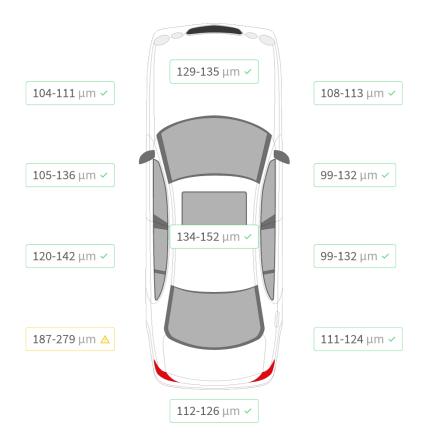
Lackschichtdicke

Bauteil	Messwerte (μm)
Kotflügel links	104, 111 🗸
Motorhaube	129, 135 🗸
Kotflügel rechts	108, 113 🗸
Fahrertür	105, 136 🗸
Beifahrertür	99, 132 🗸
Fondtür links	120, 142 🗸
Dach	134, 152 🗸
Fondtür rechts	99, 132 🗸
Seitenwand links	187,279 🗥
Seitenwand rechts	111, 124 🗸
Hinten mittig	112, 126 🗸
Legende: △ zu dünn ✓ originale Lackschicht △ zweite Lackschicht △ dünne Spachtelschich	ht ⚠ dicke Spachtelschicht 🚫 nicht messbar

Seitenteil h.l. lackiert - Umfang und Grund unbekannt

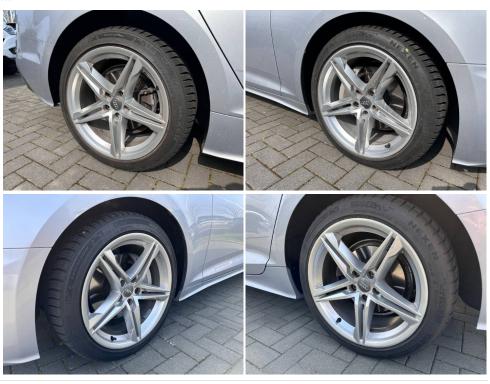
23 **Felgen**

Felgen rundum minimale
