# Gebrauchtwagen-Check

**Audi**  
**A4 Avant (8WD)**

VIN	<b>037633</b>	Aktenzeichen	<b>25048</b>
Motorart	<b>Benzin</b>	Laufleistung	<b>139.276 km</b>
Leistung	<b>110 kW</b>	Erstzulassung	<b>04.01.2021</b>
Hubraum	<b>1.984 ccm</b>	Nächste HU	<b>01.2026</b>
Letzter Service	<b>27.10.2023/114.185 km</b>

Aktenzeichen  
25048

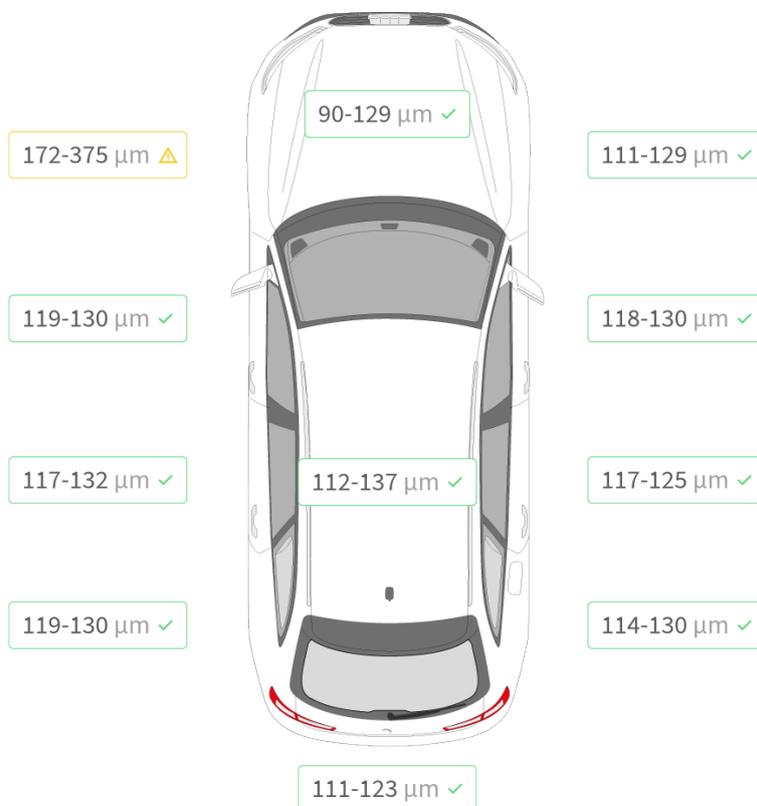
## Lackschichtdicke

Bauteil	Messwerte (µm)
Kotflügel links	172, 375 ⚠
Motorhaube	90, 129 ✓
Kotflügel rechts	111, 129 ✓
Fahrertür	119, 130 ✓
Beifahrertür	118, 130 ✓
Fondtür links	117, 132 ✓
Dach	112, 137 ✓
Fondtür rechts	117, 125 ✓
Seitenwand links	119, 130 ✓
Seitenwand rechts	114, 130 ✓
Hinten mittig	111, 123 ✓

Kotflügel v.l. instandgesetzt / nachlackiert - Art und Umfang des Schadens unbekannt

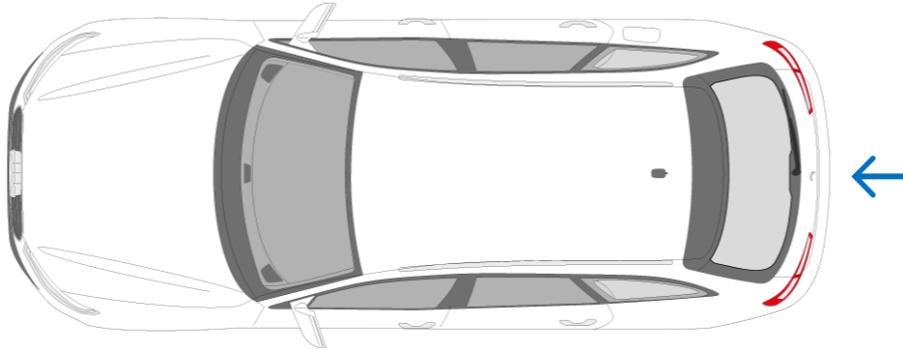
### **Hinten mittig**

minimale Gebrauchsspuren / Kratzer

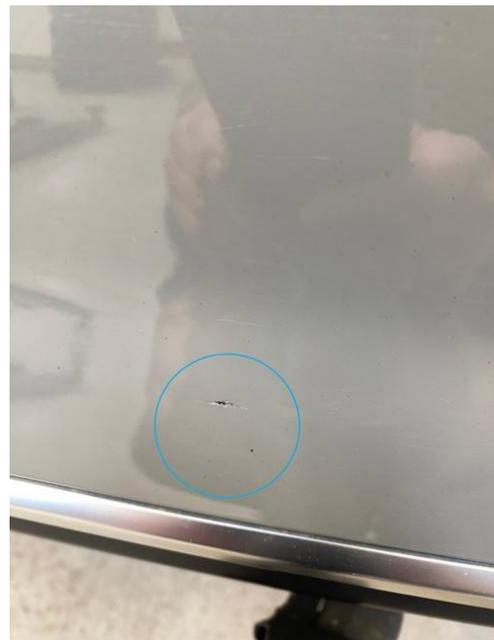
#### 5 Stoßfänger

Stoßstange hinten Mitte: normale Gebrauchsspuren / Kratzer (minimal)

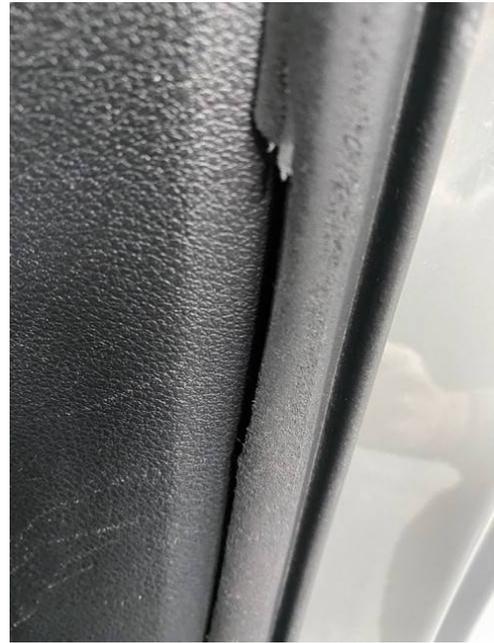
#### 8 Türen

Türdichtung Fahrertüre leicht beschädigt

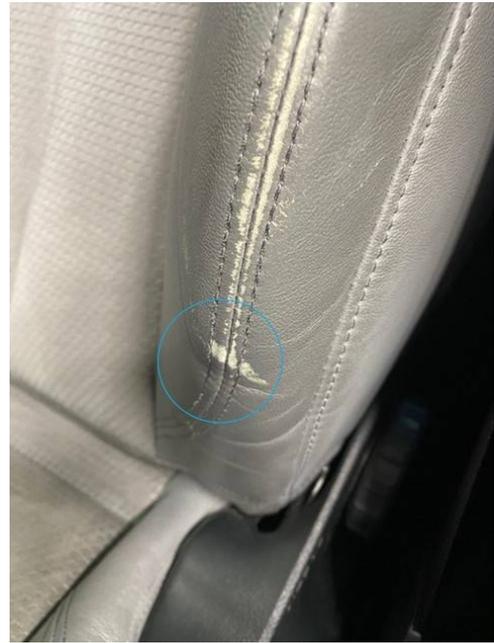
- 14 **Sitze**  
Fahrersitz laufleistungstypische Gebrauchsspuren

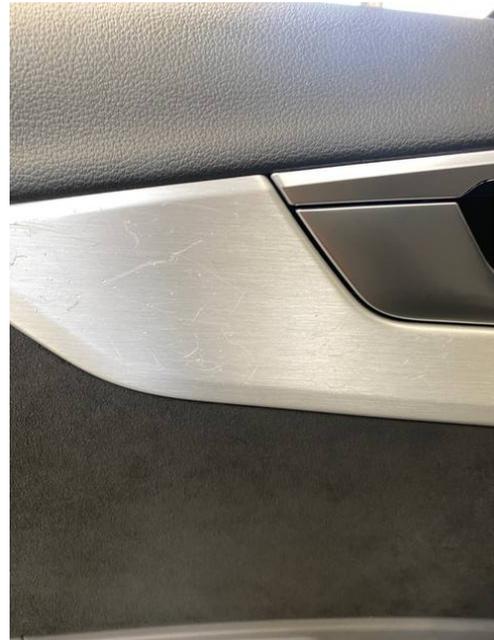
15 **Verkleidungen**

Fahrtüre Alu-Einlage verkratzt
