Gebrauchtwagen-Check

Mercedes-Benz C -Klasse T-Modell (BM 206)

Aktenzeichen 25057

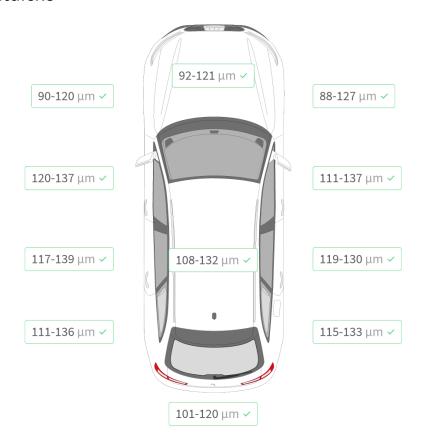
Lackschichtdicke

Bauteil	Messwerte (μm)
Kotflügel links	90, 120 🗸
Motorhaube	92, 121 🗸
Kotflügel rechts	88, 127 🗸
Fahrertür	120, 137 🗸
Beifahrertür	111, 137 🗸
Fondtür links	117, 139 🗸
Dach	108, 132 🗸
Fondtür rechts	119, 130 🗸
Seitenwand links	111, 136 🗸
Seitenwand rechts	115, 133 🗸
Hinten mittig	101, 120 🗸
Legende: △ zu dünn ✓ originale Lackschicht △ zweite Lackschicht △ dünne Spachtelschich	nt △ dicke Spachtelschicht ◇ nicht messbar

Es sind keine Nachlackierungen / Unfallschäden festgestellt worden (Augenscheinlich / Lackschichtenmessung)
