Gebrauchtwagen-Check

Fiat
500X (334)

VIN	996054	Aktenzeichen	25062
Motorart	Benzin	Laufleistung	11.219 km
Leistung	88 kW	Erstzulassung	28.04.2023
Hubraum	999 ccm	Nächste HU	04.2026
Letzter Service	01.03.2024/10 km

Aktenzeichen
25062

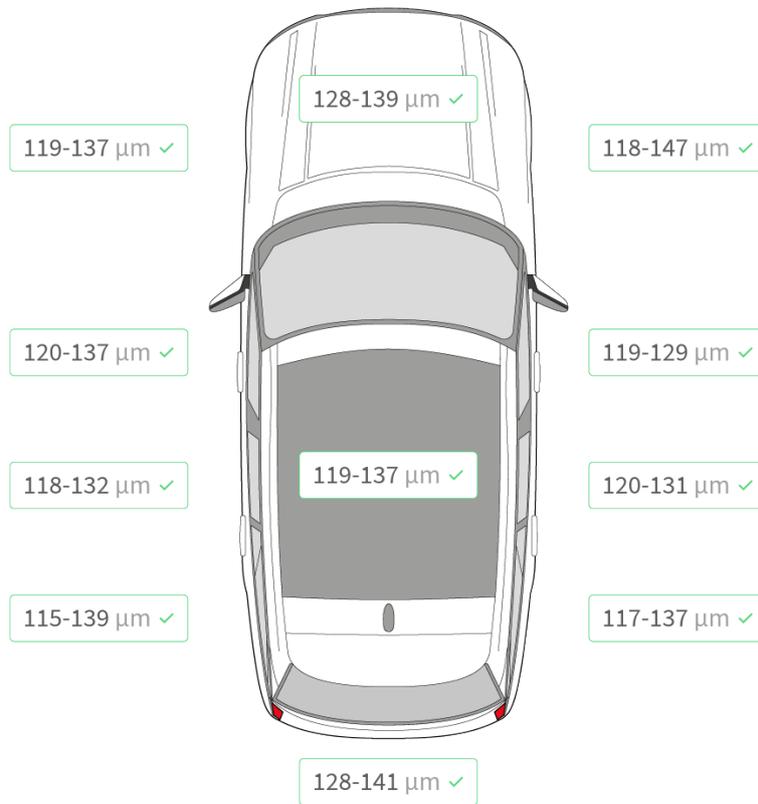
Lackschichtdicke

Bauteil	Messwerte (µm)
Kotflügel links	119, 137 ✓
Motorhaube	128, 139 ✓
Kotflügel rechts	118, 147 ✓
Fahrertür	120, 137 ✓
Beifahrertür	119, 129 ✓
Fondtür links	118, 132 ✓
Dach	119, 137 ✓
Fondtür rechts	120, 131 ✓
Seitenwand links	115, 139 ✓
Seitenwand rechts	117, 137 ✓
Hinten mittig	128, 141 ✓

Es sind keine Nachlackierungen / Unfallschäden festgestellt worden (Augenscheinlich / Lackschichtenmessung)

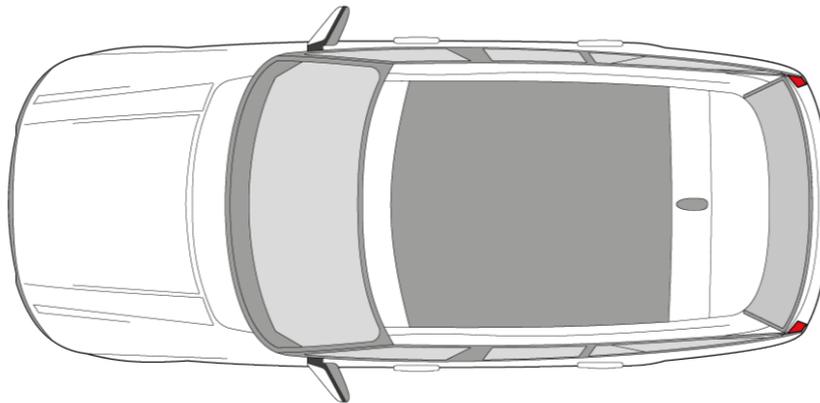
Anstoß-/Schadenbereich

Vorne links
Minimale Kratzer

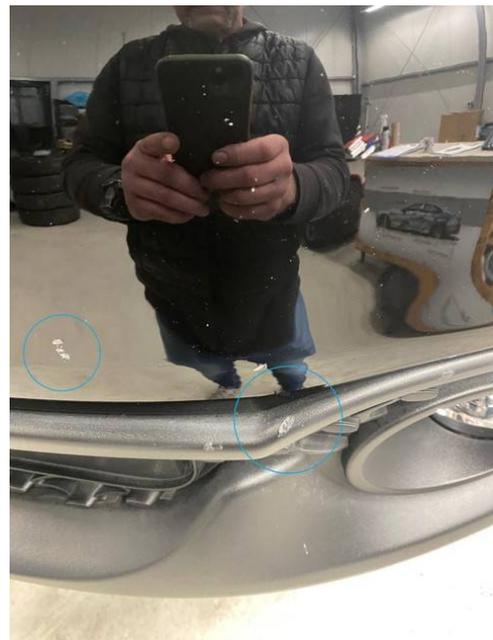
5 Stoßfänger

Stoßstange v.l.: minimale Kratzer
