# Gebrauchtwagen-Check

Nissan  
Juke (F16)

VIN **1172342**  
Motorart **Benzin**  
Leistung **84 kW**  
Hubraum **999 ccm**  
Letzter Service **26.04.2024/19.557 km**

Aktenzeichen **25063**  
Laufleistung **27.810 km**  
Erstzulassung **13.05.2022**  
Nächste HU **05.2025**

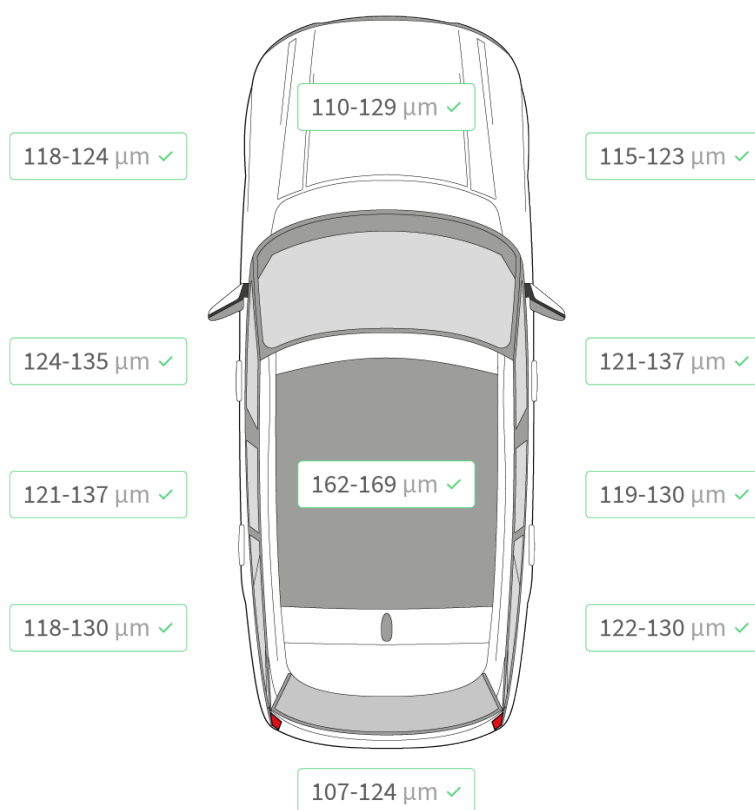
| Bauteil | Messwerte (µm) |
| Kotflügel links | 118, 124 ✓ |
| Motorhaube | 110, 129 ✓ |
| Kotflügel rechts | 115, 123 ✓ |
| Fahrertür | 124, 135 ✓ |
| Beifahrertür | 121, 137 ✓ |
| Fondtür links | 121, 137 ✓ |
| Dach | 162, 169 ✓ |
| Fondtür rechts | 119, 130 ✓ |
| Seitenwand links | 118, 130 ✓ |
| Seitenwand rechts | 122, 130 ✓ |
| Hinten mittig | 107, 124 ✓ |

Es sind keine Nachlackierungen / Unfallschäden festgestellt worden (Augenscheinlich / Lackschichtenmessung)
