# Gebrauchtwagen-Check

Hyundai  
i20 (BC3)

| VIN | <b>209051</b> | Aktenzeichen | <b>25064</b> |

Aktenzeichen  
25064

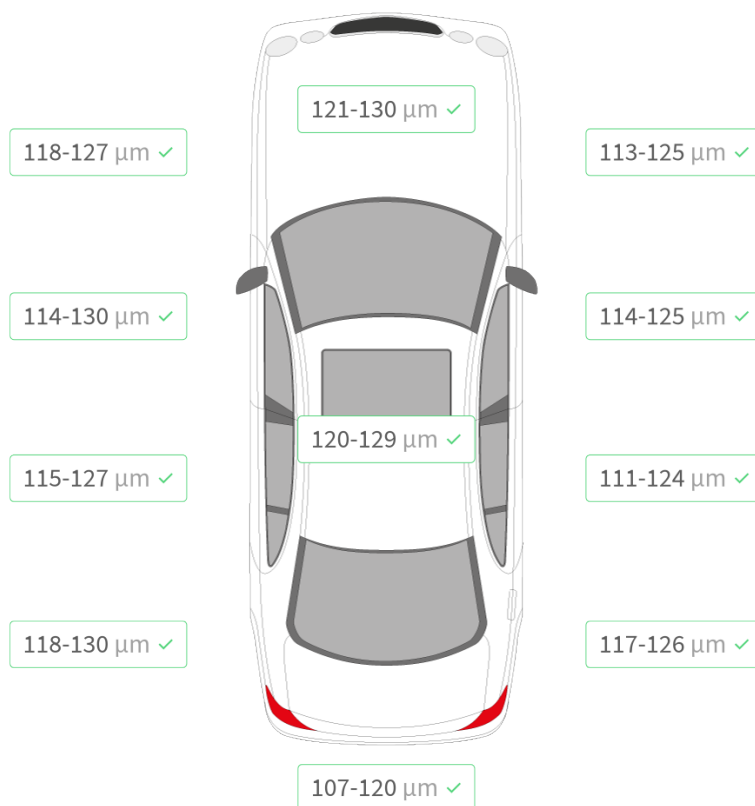
Es sind keine Nachlackierungen / Unfallschäden festgestellt worden (Augenscheinlich /  
Lackschichtenmessung)

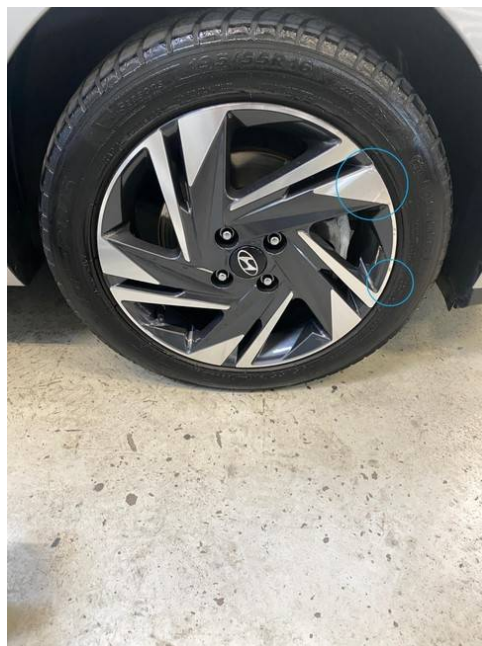
23 **Felgen**  
Felge v.r. minimal verschrammt
