Gebrauchtwagen-Check

Nissan
NV200 /Evalia (M20/M)

VIN	0147861	Aktenzeichen	25075
Motorart	Diesel	Laufleistung	95.420 km
Leistung	81 kW	Erstzulassung	17.08.2017
Hubraum	1.461 ccm	Nächste HU	08.2026
Letzter Service	23.08.2022/65.197 km

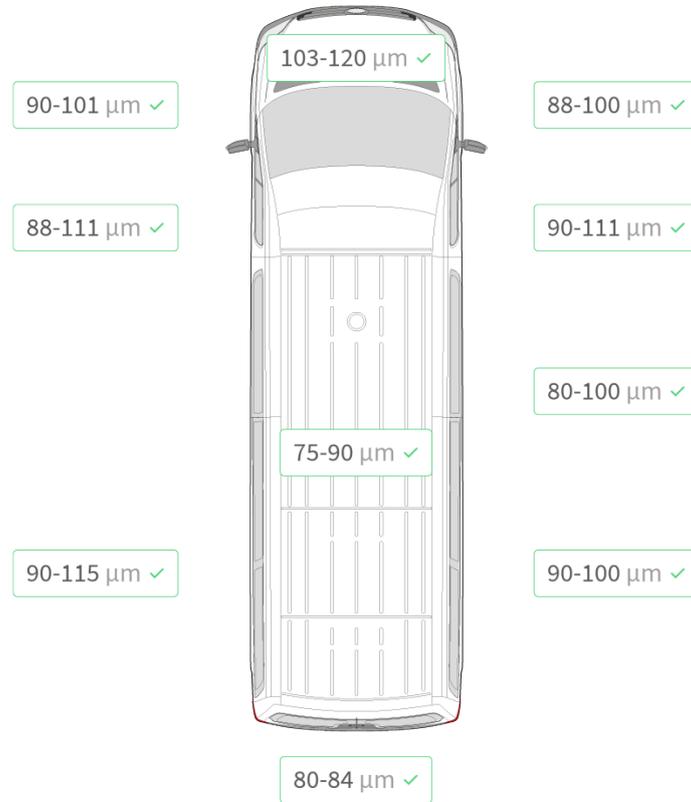
Lackschichtdicke

Bauteil	Messwerte (µm)
Kotflügel links	90, 101 ✓
Motorhaube	103, 120 ✓
Kotflügel rechts	88, 100 ✓
Fahrertür	88, 111 ✓
Beifahrertür	90, 111 ✓
Dach	75, 90 ✓
Fondtür rechts	80, 100 ✓
Seitenwand links	90, 115 ✓
Seitenwand rechts	90, 100 ✓
Hinten mittig	80, 84 ✓

Es sind keine Nachlackierungen / Unfallschäden festgestellt worden (Augenscheinlich / Lackschichtenmessung)

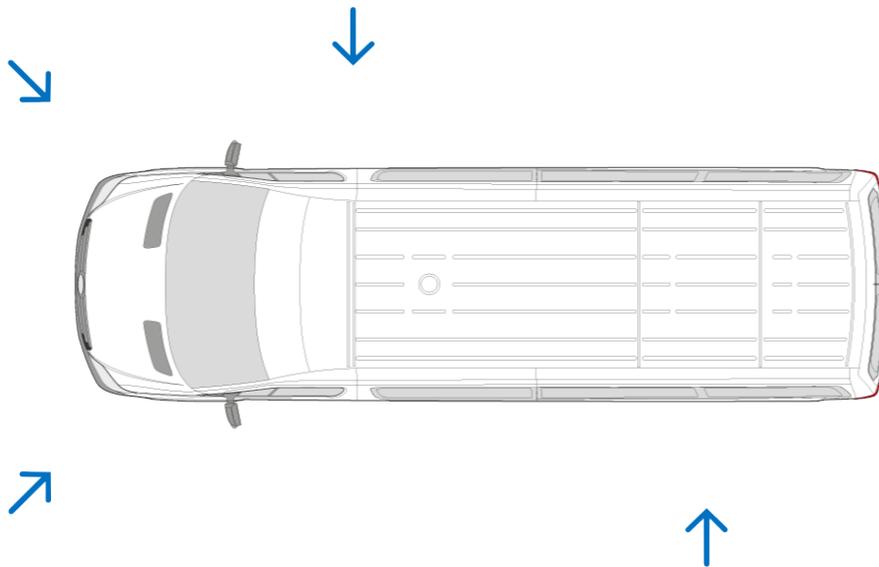
Anstoß-/Schadenbereich

Kunststoffstoßstange v.r. verkratzt

Kunststoffstoßstange v.l. verkratzt

Schweller rechts leicht eingedrückt und verkratzt

Delle + Lackabplatzer (ausgebessert) + diverse minimale Dellen

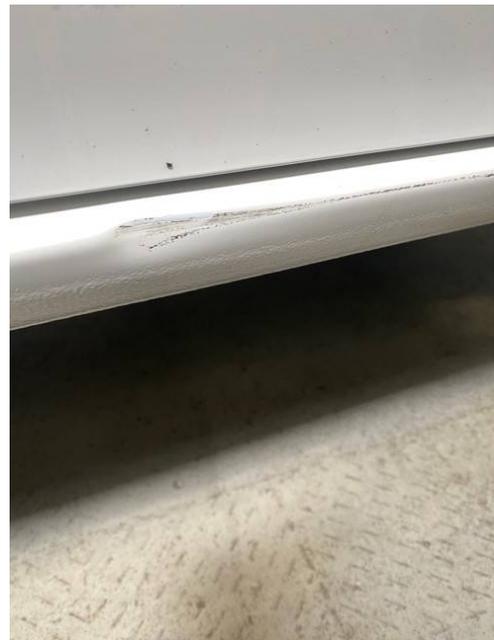
4 Karosserie

Schweller rechts leicht eingedrückt und verkratzt
