Gebrauchtwagen-Check

GMC
Yukon

VIN	282216	Aktenzeichen	25077
Motorart	Diesel	Laufleistung	56.017 km
Leistung	207 kW	Erstzulassung	29.10.2021
Hubraum	2.991 ccm	Nächste HU	10.2026
Letzter Service	01.10.2024/49.456 km

Aktenzeichen
25077

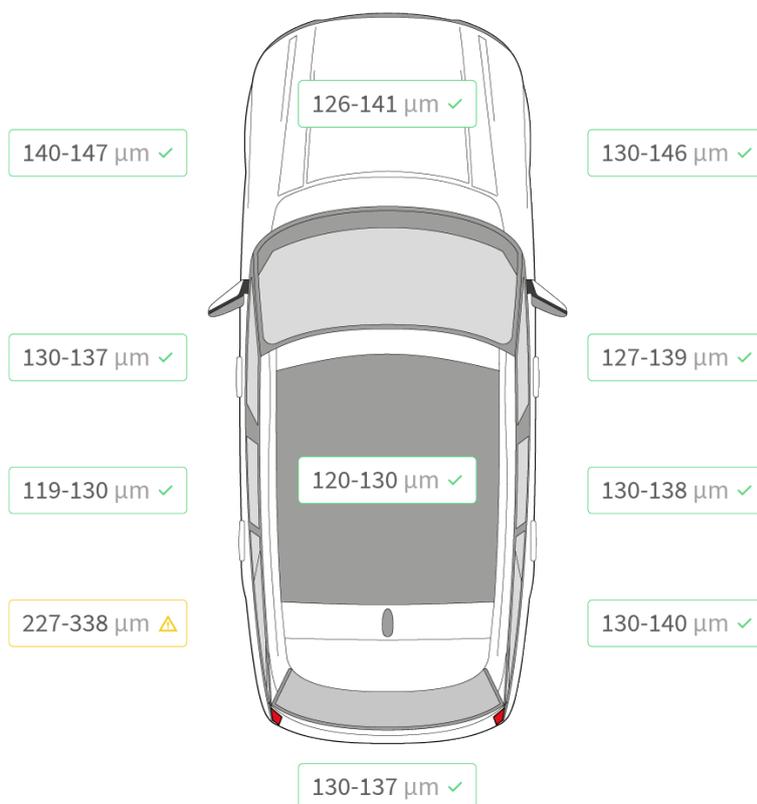
Lackschichtdicke

Bauteil	Messwerte (µm)
Kotflügel links	140, 147 ✓
Motorhaube	126, 141 ✓
Kotflügel rechts	130, 146 ✓
Fahrertür	130, 137 ✓
Beifahrertür	127, 139 ✓
Fondtür links	119, 130 ✓
Dach	120, 130 ✓
Fondtür rechts	130, 138 ✓
Seitenwand links	227, 338 ⚠
Seitenwand rechts	130, 140 ✓
Hinten mittig	130, 137 ✓

Seitenteil h.l. auf Grund eines Kratzer nachlackiert

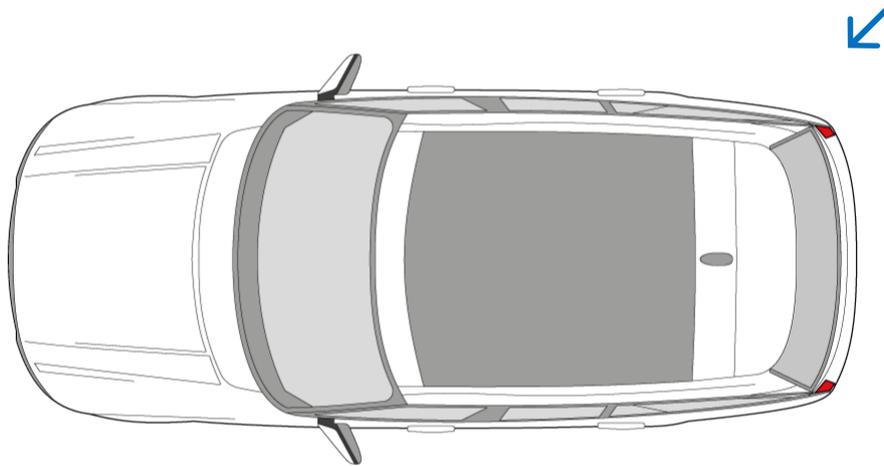
Anstoß-/Schadenbereich

Hinten rechts
minimal verkratzt

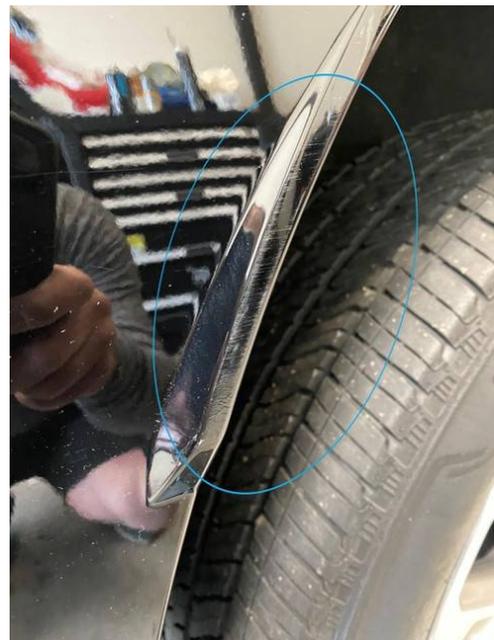
Stoßstange h.r. minimal verkratzt

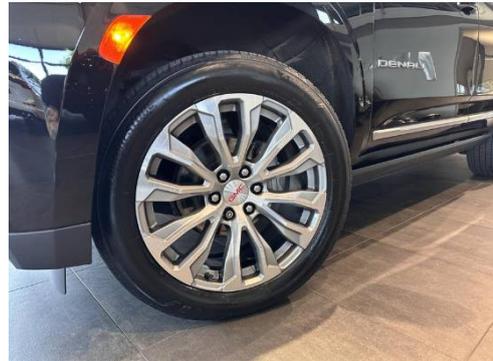
23 **Felgen**
Felge v.l. leicht verschramm
