# Gebrauchtwagen-Check

**Abarth**  
**500 (150)**

VIN	<b>944308</b>	Aktenzeichen	<b>25080</b>
Motorart	<b>Benzin</b>	Laufleistung	<b>64.279 km</b>
Leistung	<b>107 kW</b>	Erstzulassung	<b>03.04.2018</b>
Hubraum	<b>1.368 ccm</b>	Nächste HU	<b>03.2027</b>
Letzter Service	<b>07.03.2025/64.166 km</b>

Aktenzeichen  
25080

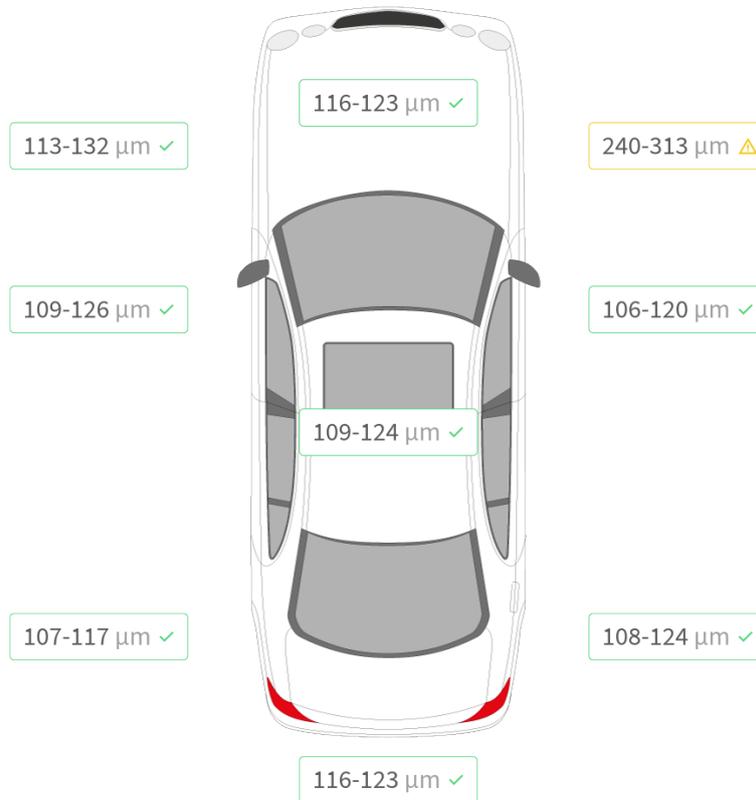
Bauteil	Messwerte (µm)
Kotflügel links	113, 132 ✓
Motorhaube	116, 123 ✓
Kotflügel rechts	240, 313 ⚠
Fahrertür	109, 126 ✓
Beifahrertür	106, 120 ✓
Dach	109, 124 ✓
Seitenwand links	107, 117 ✓
Seitenwand rechts	108, 124 ✓
Hinten mittig	116, 123 ✓

Kotflügel v.r. nachlackiert - Art und Umfang der Reparatur nicht bekannt

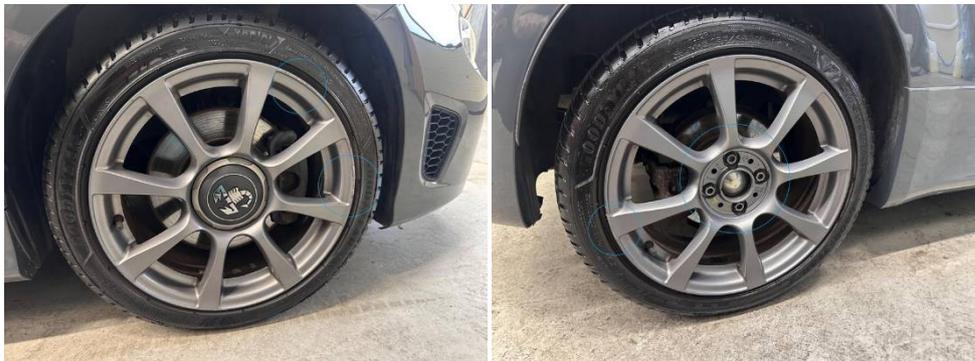
23 **Felgen**  
Felge v.r. leicht verkratzt / Felge h.r. Radnarbenabdeckung fehlt (kommt NEU!!!) + leicht verkratzt

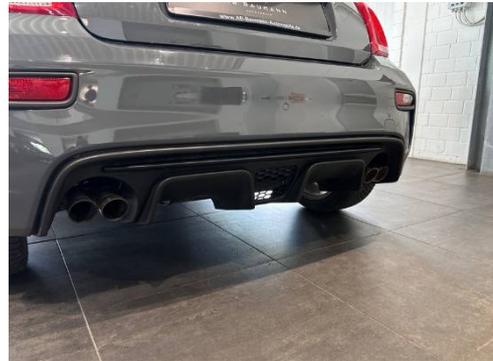
27 **Auspuffanlage**  
MONZA Abgasanlage von Abarth
