# Gebrauchtwagen-Check

Fiat  
500 (150) Cabrio

Aktenzeichen  
25087

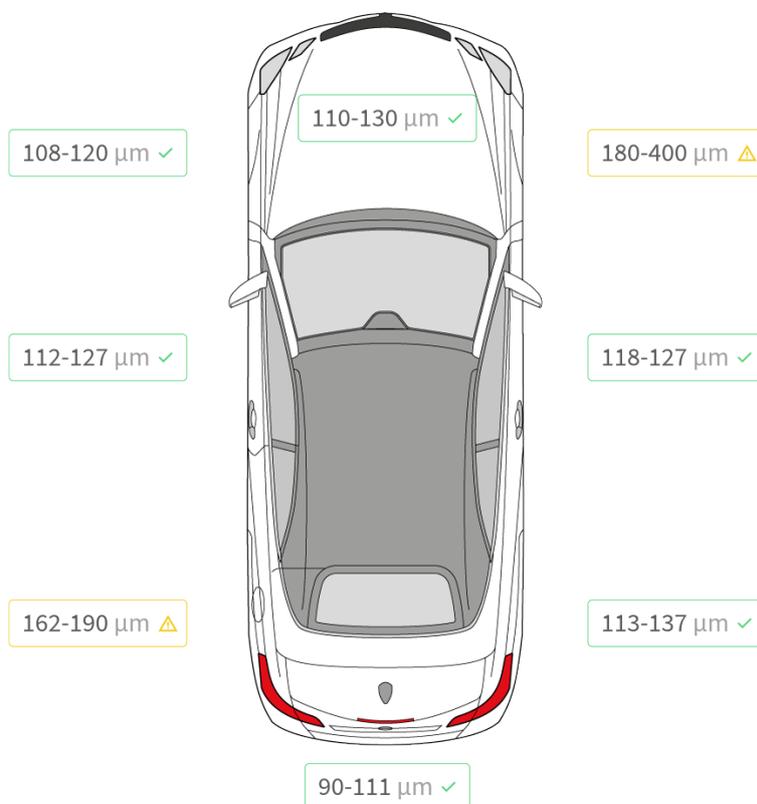
Bauteil	Messwerte (µm)
Kotflügel links	108, 120 ✓
Motorhaube	110, 130 ✓
Kotflügel rechts	180, 400 ⚠
Fahrertür	112, 127 ✓
Beifahrertür	118, 127 ✓
Seitenwand links	162, 190 ⚠
Seitenwand rechts	113, 137 ✓
Hinten mittig	90, 111 ✓

Kotflügel v.r.: instandgesetzt und lackiert / Seitenteil h.l.: nachlackiert - Art und Umfang nicht näher bekannt

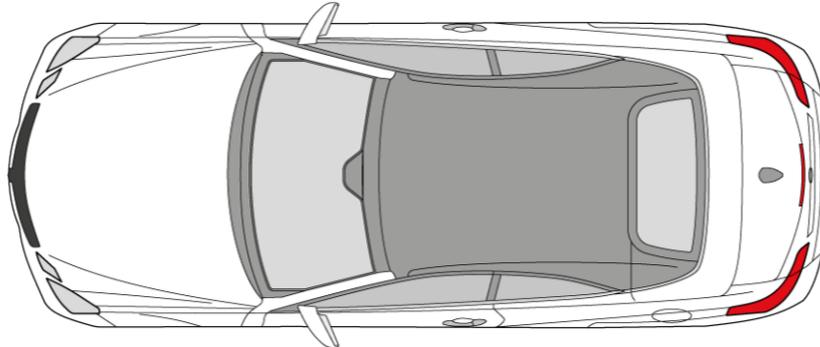
### **Vorne rechts**

leichte Bordsteinkratzer an der Stoßstange

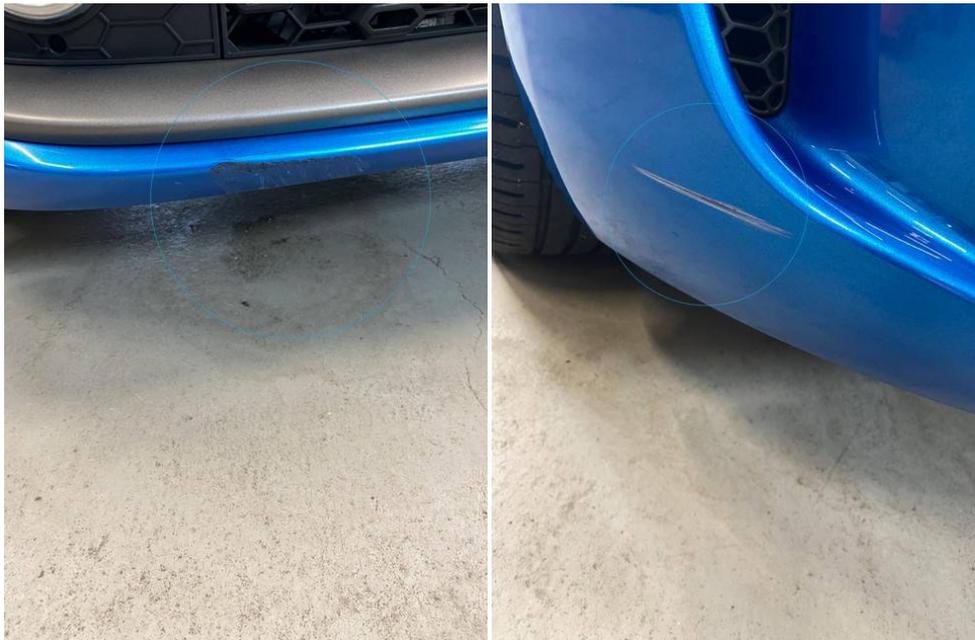
##### 5 Stoßfänger

Stoßstange v.r.: leicht Bordsteinkratzer

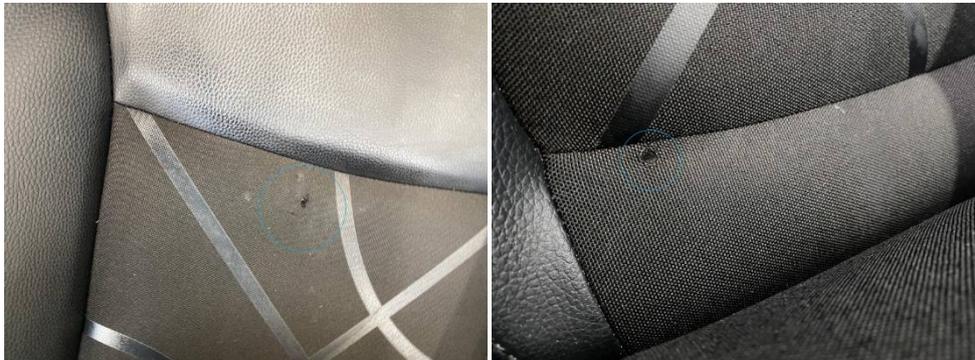
14 **Sitze**  
minimales Loch auf Fahrer- und Beifahrersitz

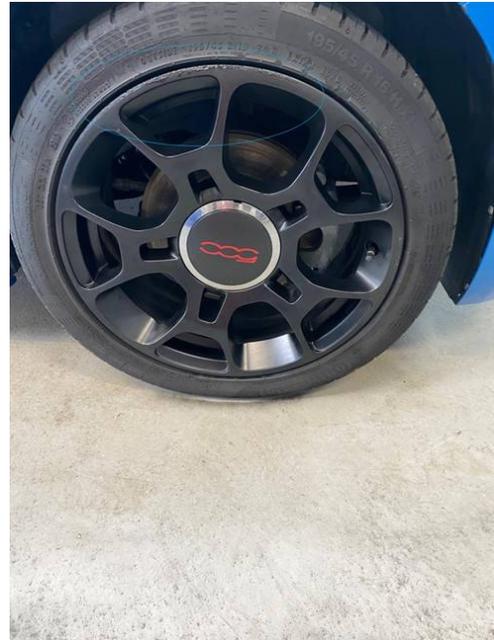
23 **Felgen**

Felge v.r.: Bordsteinkratzer
