Gebrauchtwagen-Check

Nissan
Qashqai (J11E)

VIN	2180951	Aktenzeichen	25093
Motorart	Benzin	Laufleistung	77.706 km
Leistung	85 kW	Erstzulassung	31.01.2018
Hubraum	1.197 ccm	Nächste HU	02.2027
Letzter Service	08.03.2024/59.184 km

Aktenzeichen
25093

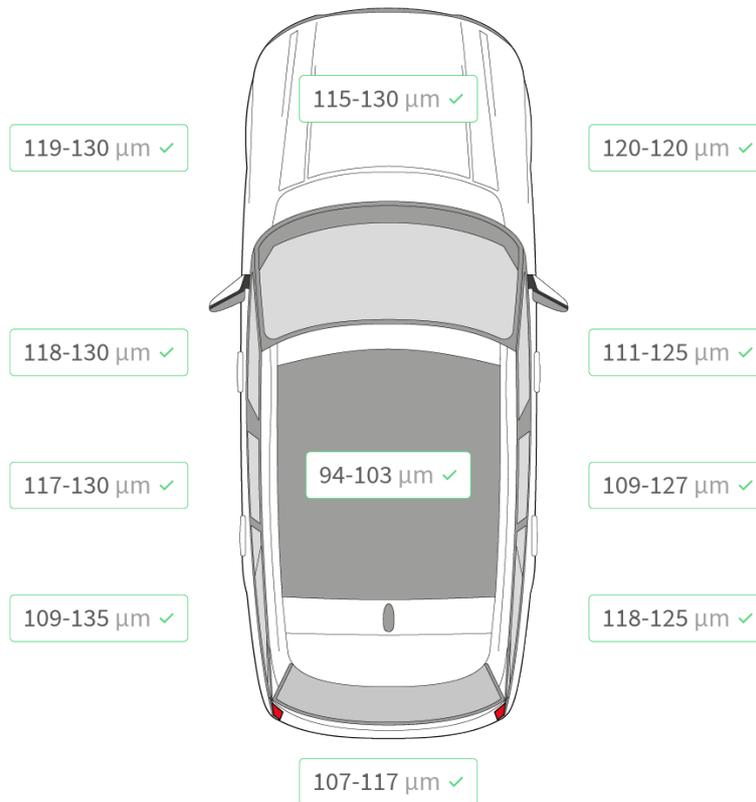
Lackschichtdicke

Bauteil	Messwerte (µm)
Kotflügel links	119, 130 ✓
Motorhaube	115, 130 ✓
Kotflügel rechts	120, 120 ✓
Fahrertür	118, 130 ✓
Beifahrertür	111, 125 ✓
Fondtür links	117, 130 ✓
Dach	94, 103 ✓
Fondtür rechts	109, 127 ✓
Seitenwand links	109, 135 ✓
Seitenwand rechts	118, 125 ✓
Hinten mittig	107, 117 ✓

Es sind keine Nachlackierungen / Unfallschäden festgestellt worden (Augenscheinlich / Lackschichtenmessung)

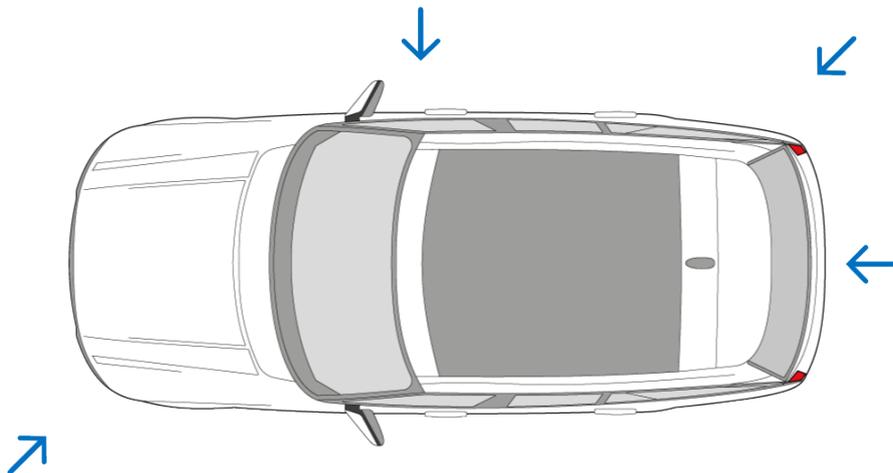
Anstoß-/Schadenbereich

Hinten rechts

Stoßstange h.r.: leicht verkratzt

Hinten mittig

Stoßstange hinten: leichter Kratzer

Vorne links

Stoßstange v.l.: leichte Kratzer

Beifahrertür

2 Dellen

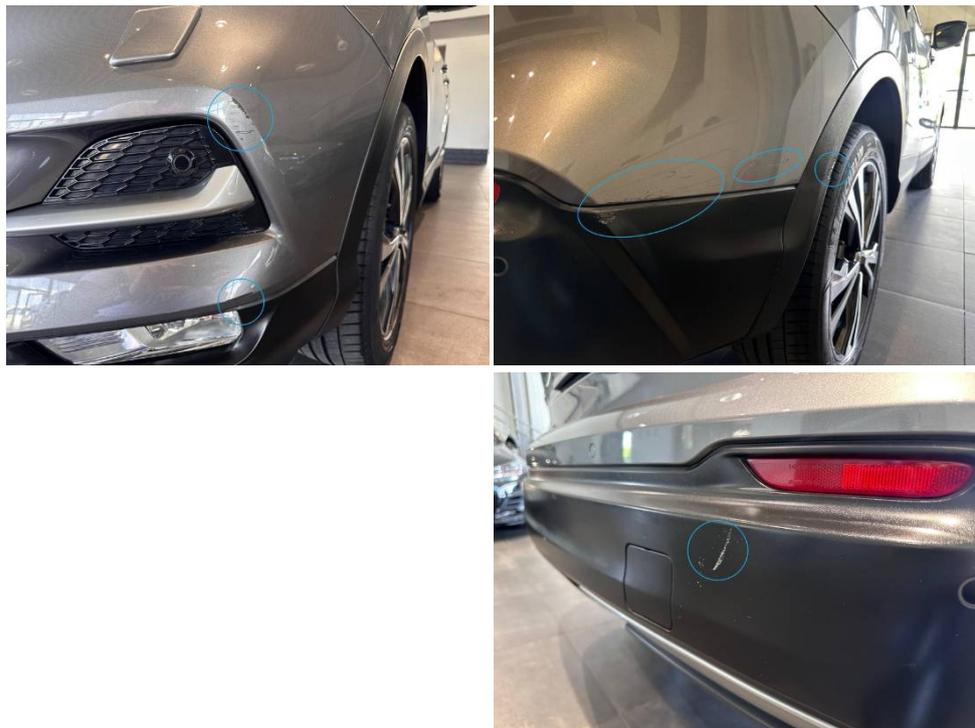
Stoßstange v.l.: leichte Kratzer / Stoßstange h.r.: leicht verkratzt / Stoßstange hinten: leichter Kratzer

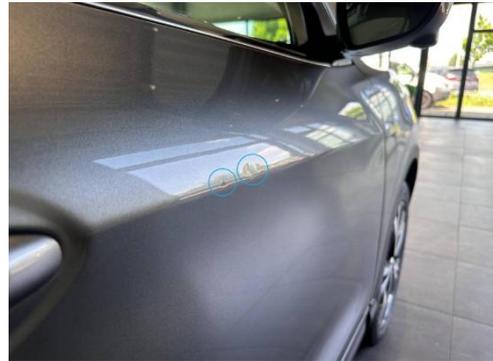
Beifahrertüre: 2 Dellen
