Gebrauchtwagen-Check

Hyundai
Santa Fe (TM)

VIN	U091160	Aktenzeichen	25094
Motorart	Elektro & Benzin	Laufleistung	23 km
Leistung	132 kW	Erstzulassung	14.09.2023
Hubraum	1.598 ccm	Nächste HU	09.2026
Letzter Service

Aktenzeichen
25094

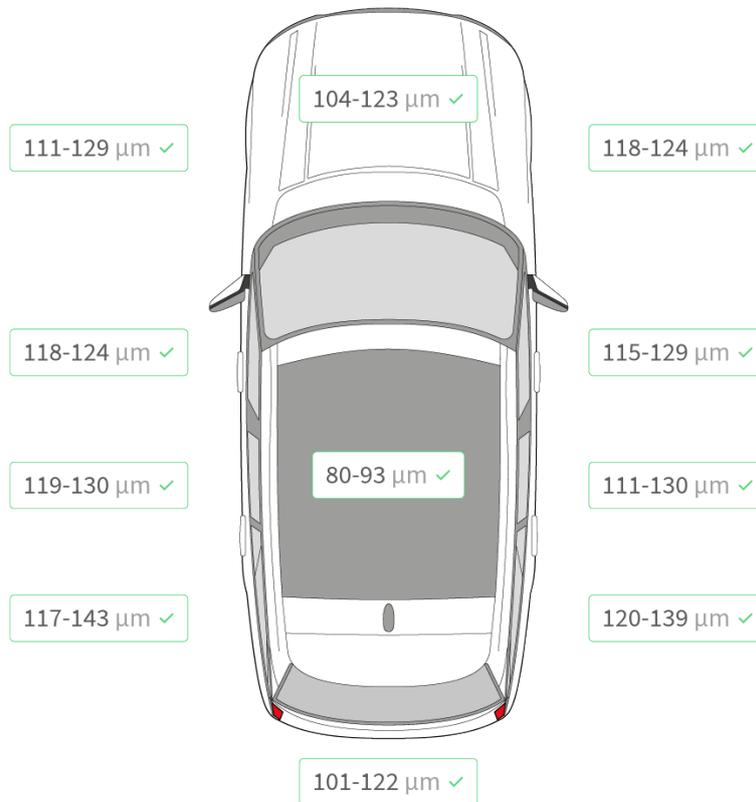
Lackschichtdicke

Bauteil	Messwerte (µm)
Kotflügel links	111, 129 ✓
Motorhaube	104, 123 ✓
Kotflügel rechts	118, 124 ✓
Fahrtür	118, 124 ✓
Beifahrtür	115, 129 ✓
Fondtür links	119, 130 ✓
Dach	80, 93 ✓
Fondtür rechts	111, 130 ✓
Seitenwand links	117, 143 ✓
Seitenwand rechts	120, 139 ✓
Hinten mittig	101, 122 ✓

Es sind keine Nachlackierungen / Unfallschäden festgestellt worden (Augenscheinlich / Lackschichtenmessung)
