Gebrauchtwagen-Check

BMW
Baureihe X1 (F48)

VIN	H26894	Aktenzeichen	25105
Motorart	Benzin	Laufleistung	42.623 km
Leistung	141 kW	Erstzulassung	27.03.2019
Hubraum	1.998 ccm	Nächste HU	05.2026
Letzter Service	02.05.2023/29.686 km

Aktenzeichen
25105

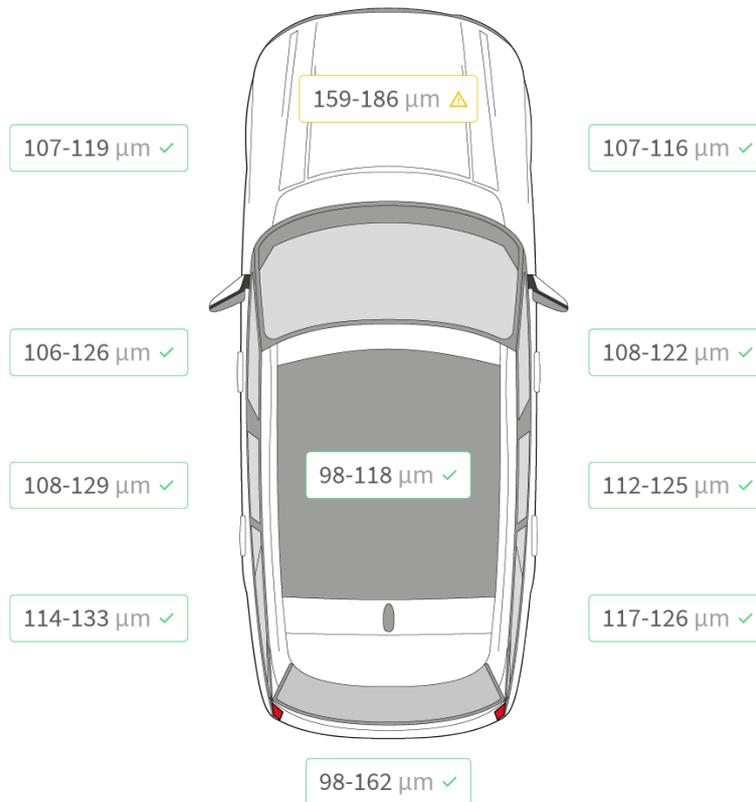
Lackschichtdicke

Bauteil	Messwerte (µm)
Kotflügel links	107, 119 ✓
Motorhaube	159, 186 ⚠
Kotflügel rechts	107, 116 ✓
Fahrertür	106, 126 ✓
Beifahrertür	108, 122 ✓
Fondtür links	108, 129 ✓
Dach	98, 118 ✓
Fondtür rechts	112, 125 ✓
Seitenwand links	114, 133 ✓
Seitenwand rechts	117, 126 ✓
Hinten mittig	98, 162 ✓

Auf Grund der leicht erhöhten Lackdicke auf der Motorhaube wird davon ausgegangen, dass diese nachlackiert wurde (Art und Umfang nicht weiter bekannt)

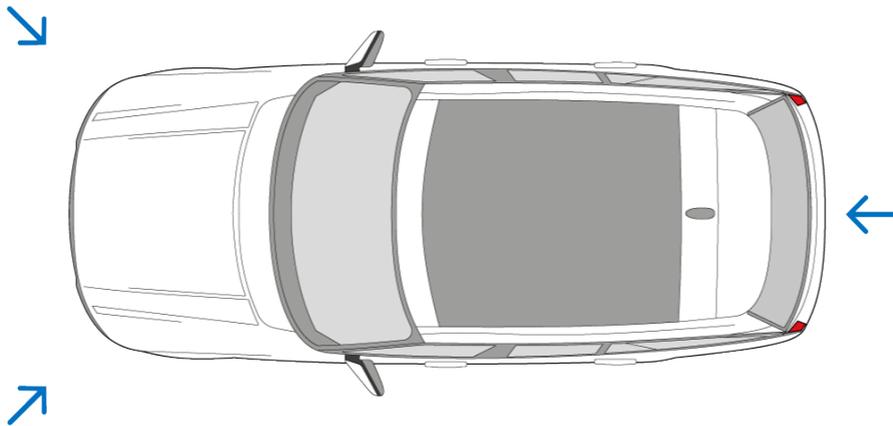
Anstoß-/Schadenbereich

Vorne links

leichte Oberflächenkratzer unter dem Scheinwerfer

Vorne rechts

Stoßstange unterhalb verkratzt (Nur sichtbar unter dem Fahrzeug)

Hinten mittig

minimale Kratzer über dem Emblem (ausgebessert mit Lackstift)

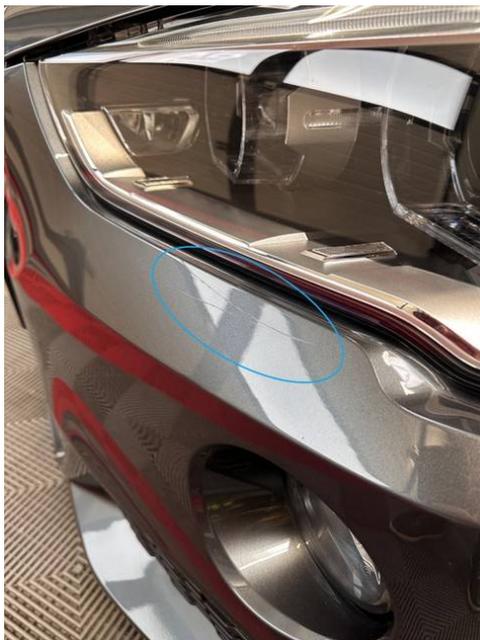
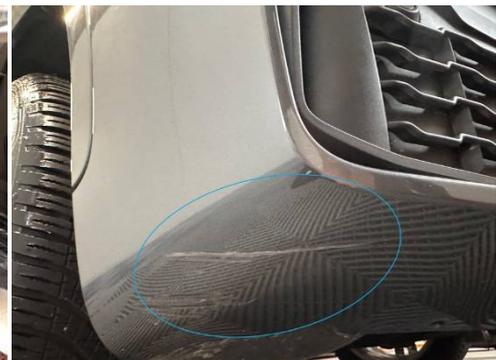
5 Stoßfänger

Stoßstange v.l.: leichte Oberflächenkratzer unter dem Scheinwerfer / v.r.: Stoßstange unterhalb verkratzt (Nur sichtbar unter dem Fahrzeug)

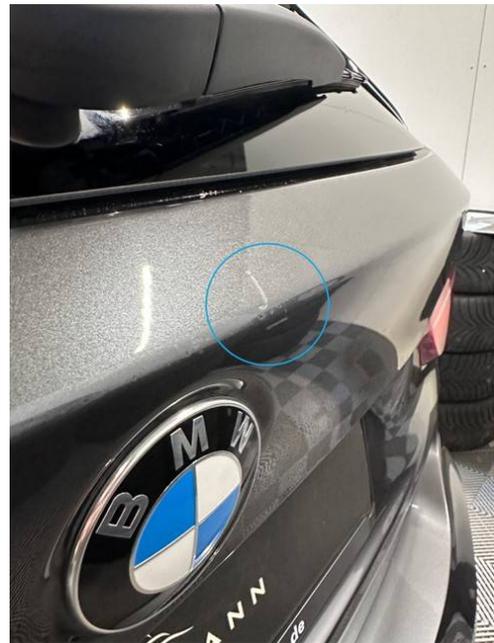
Heckklappe: minimale Kratzer über dem Emblem (ausgebessert mit Lackstift)

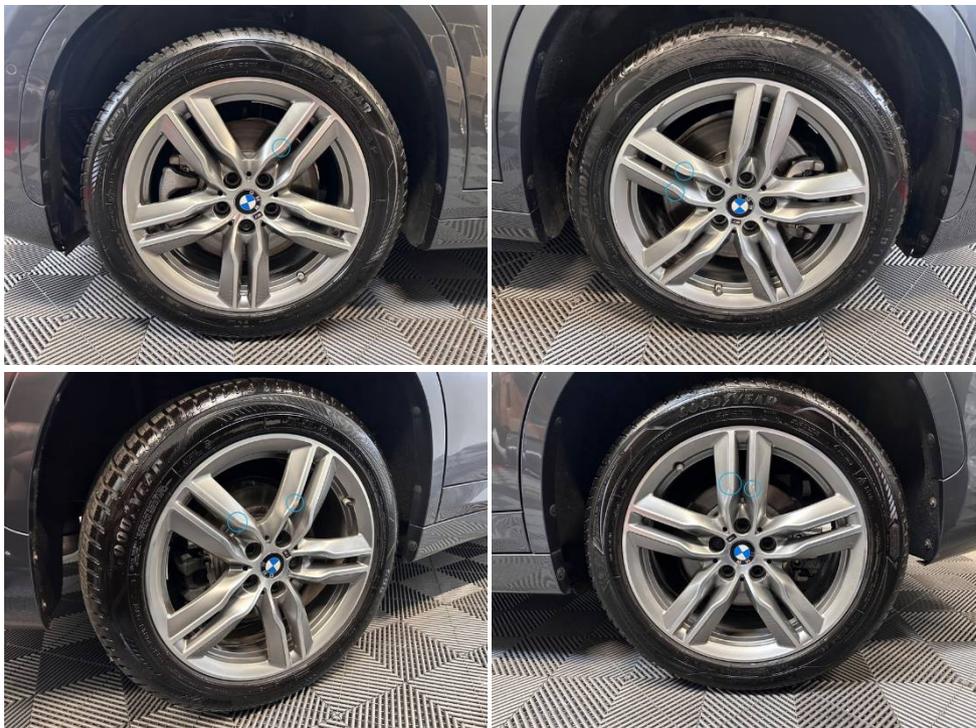
23 **Felgen**

Felge v.r. / v.l. / h.r. / h.l.: Felgenstern minimal verkratzt
