# Gebrauchtwagen-Check

Fiat  
Doblò (510) Kasten / Multicab  
/ Kombi

VIN **J742740**  
Motorart **Diesel**  
Leistung **96 kW**  
Hubraum **1.499 ccm**  
Letzter Service

Aktenzeichen **25108**  
Laufleistung **12.229 km**  
Erstzulassung **31.10.2023**  
Nächste HU **01.2026**

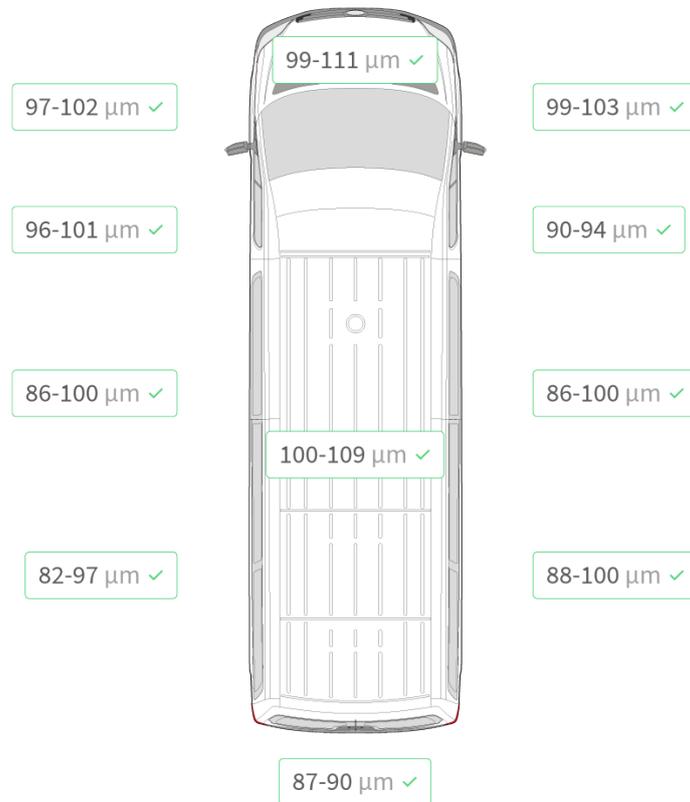
## Lackschichtdicke

Bauteil	Messwerte (µm)
Kotflügel links	97, 102 ✓
Motorhaube	99, 111 ✓
Kotflügel rechts	99, 103 ✓
Fahrertür	96, 101 ✓
Beifahrertür	90, 94 ✓
Fondtür links	86, 100 ✓
Dach	100, 109 ✓
Fondtür rechts	86, 100 ✓
Seitenwand links	82, 97 ✓
Seitenwand rechts	88, 100 ✓
Hinten mittig	87, 90 ✓

Es sind keine Nachlackierungen / Unfallschäden festgestellt worden (Augenscheinlich / Lackschichtenmessung) / reparierter leichter Hagelschaden (sanft gedrückt) - Rechnung liegt vor

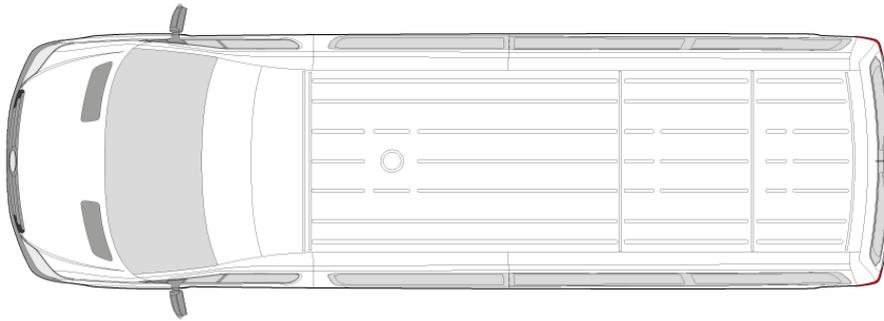
### **Fondtür rechts**

minimaler Kratzer am Einstieg

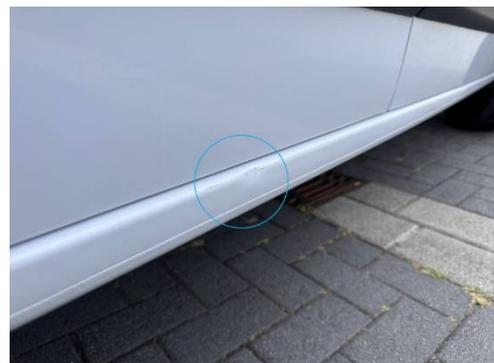
8 **Türen**

Türe h.r.: minimaler Kratzer am Einstieg (ca. 3cm)
