# Gebrauchtwagen-Check

Hyundai  
i10 (IA)

VIN	<b>Z450213</b>	Aktenzeichen	<b>25131</b>
Motorart	<b>Benzin</b>	Laufleistung	<b>15.666 km</b>
Leistung	<b>64 kW</b>	Erstzulassung	<b>24.09.2018</b>
Hubraum	<b>1.248 ccm</b>	Nächste HU	<b>09.2025</b>
Letzter Service	<b>05.09.2024/13.549 km</b>

Aktenzeichen  
25131

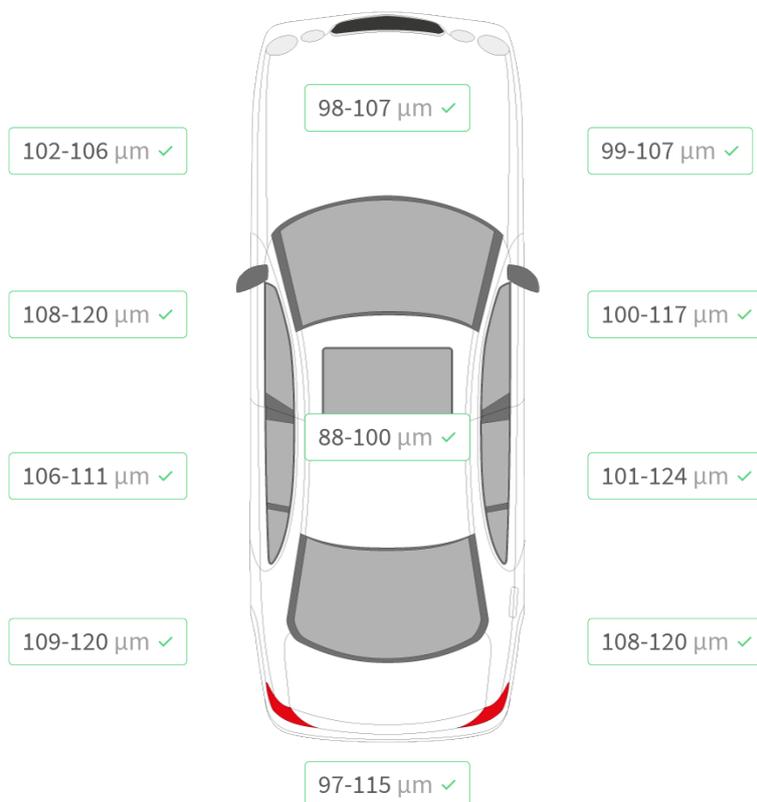
## Lackschichtdicke

Bauteil	Messwerte (µm)
Kotflügel links	102, 106 ✓
Motorhaube	98, 107 ✓
Kotflügel rechts	99, 107 ✓
Fahrertür	108, 120 ✓
Beifahrertür	100, 117 ✓
Fondtür links	106, 111 ✓
Dach	88, 100 ✓
Fondtür rechts	101, 124 ✓
Seitenwand links	109, 120 ✓
Seitenwand rechts	108, 120 ✓
Hinten mittig	97, 115 ✓

Es sind keine Nachlackierungen / Unfallschäden festgestellt worden (Augenscheinlich / Lackschichtenmessung)

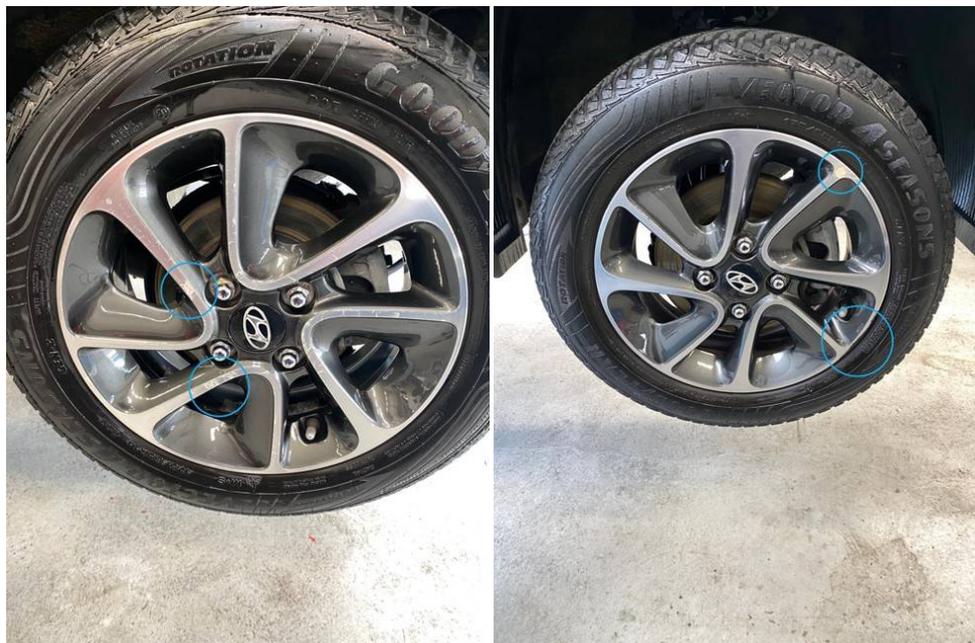
23 **Felgen**  
Felge v.r. + h.l. leicht verkratzt / angelaufen
