Gebrauchtwagen-Check

Smart
fortwo cabrio (01.2007->2015)

VIN	K740285	Aktenzeichen	26089
Motorart	Benzin	Laufleistung	77.156 km
Leistung	75 kW	Erstzulassung	15.10.2013
Hubraum	999 ccm	Nächste HU	03/2027
Letzter Service	21.01.2026/75.984 km

Aktenzeichen
26089

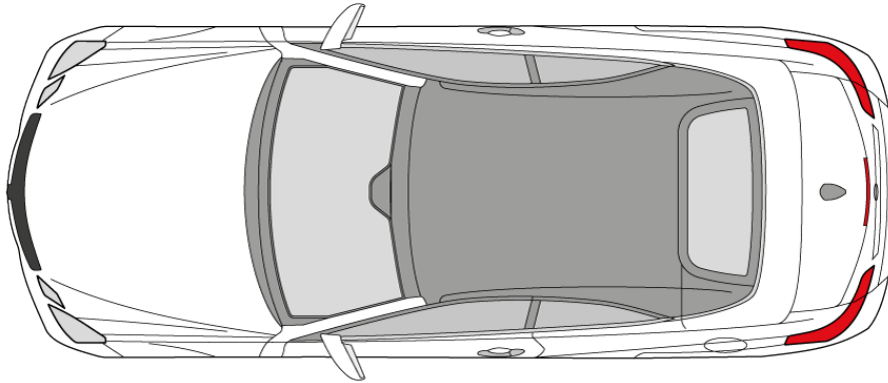
Beifahrertür

leichter Oberflächenkratzer

Türe rechts: leichter Oberflächenkratzer

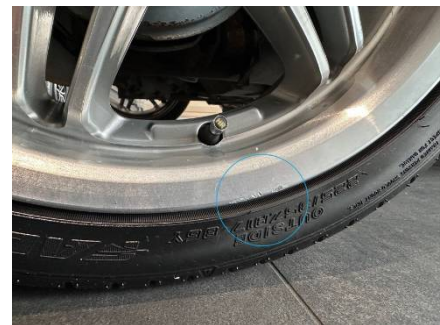
23 **Felgen**
Felge h.r.: leicht verkratzt
