Gebrauchtwagen-Check

Ford
Mondeo Turnier (CNG)

Aktenzeichen
26091

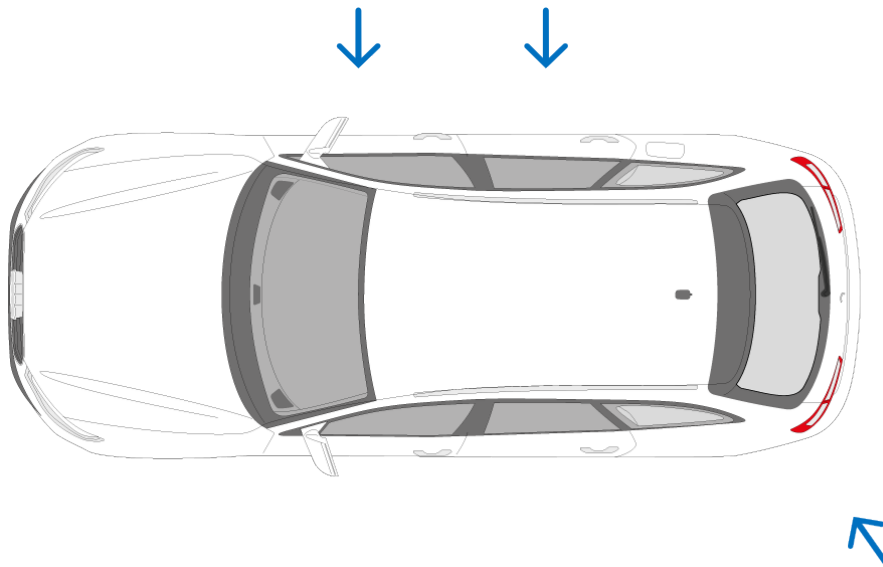
Anstoß-/Schadenbereich

Hinten links

leichte Kratzer (Stoßstange / Heckdeckel)

Fondtür rechts

Schweller verkratzt

Beifahrertür

Schweller verkratzt / minimaler Oberflächenkratzer / Außenspiegelgehäuse geklebt

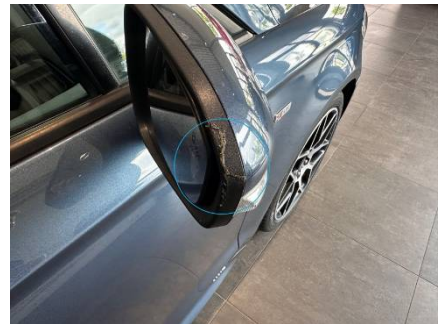
3 Spiegel

Außenspiegel rechts: Außenspiegelgehäuse geklebt

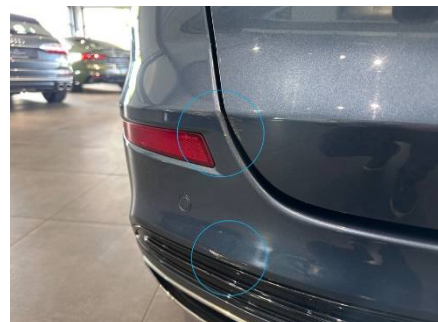
5 Stoßfänger

Stoßstange h.l.: leichte Kratzer (Stoßstange / Heckdeckel)

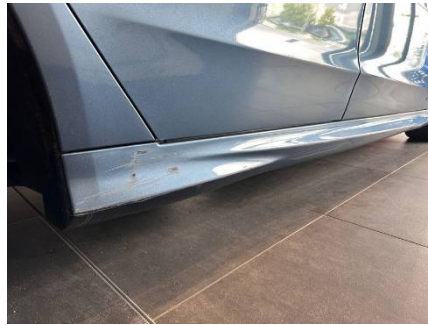
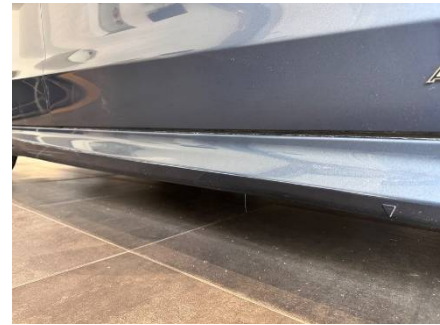
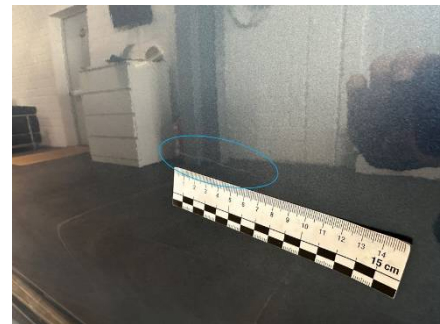
8 Türen

Schweller: verkratzt / Türe v.r.: minimaler Oberflächenkratzer
