Gebrauchtwagen-Check

Kia
Sorento (MQ4)

Aktenzeichen
26094

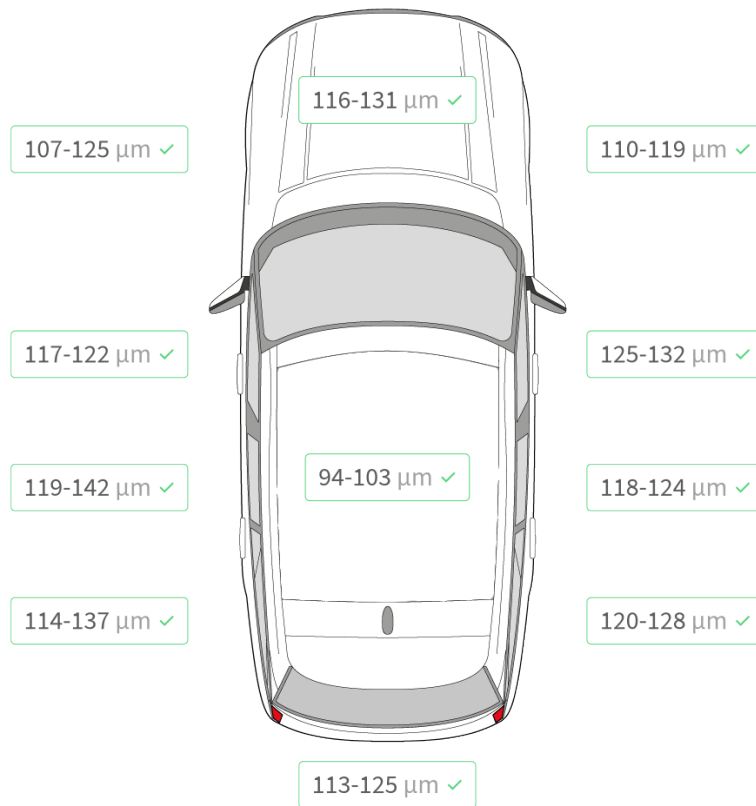
Lackschichtdicke

Bauteil	Messwerte (µm)
Kotflügel links	107, 125 ✓
Motorhaube	116, 131 ✓
Kotflügel rechts	110, 119 ✓
Fahrertür	117, 122 ✓
Beifahrertür	125, 132 ✓
Fondtür links	119, 142 ✓
Dach	94, 103 ✓
Fondtür rechts	118, 124 ✓
Seitenwand links	114, 137 ✓
Seitenwand rechts	120, 128 ✓
Hinten mittig	113, 125 ✓

Es sind keine Nachlackierungen / Unfallschäden festgestellt worden (Augenscheinlich / Lackschichtenmessung)

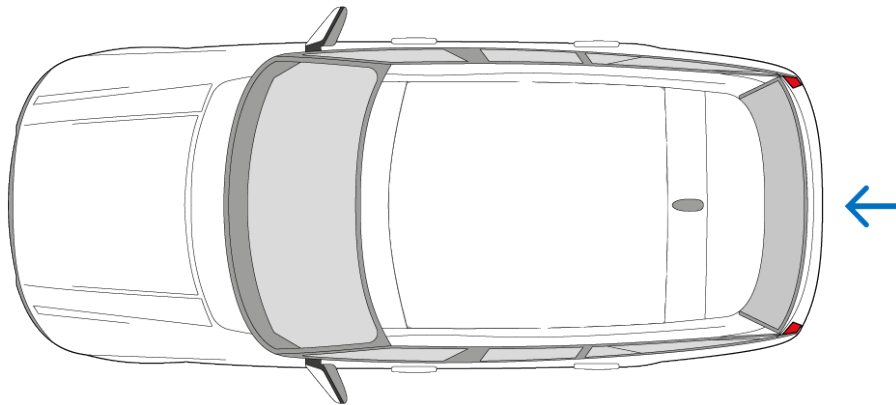
Anstoß-/Schadenbereich

Hinten mittig
minimale Kratzer (ca. 3cm)

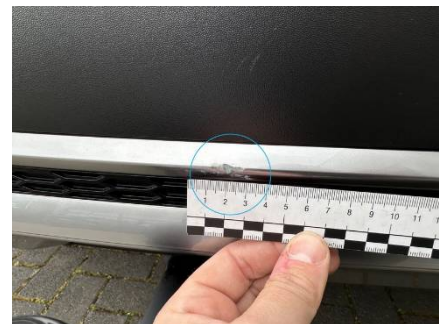
5 Stoßfänger

Stoßstange hinten: minimale Kratzer (ca. 3cm)
