## Gebrauchtwagencheck

**2403YA075**

Fahrzeugart	Pkw, SUV, Kleintransporter
Aufbauart	Lim. Schrägheck
Fabrikat	Audi
Typ / Untertyp	RS 3 Sportback (8VF)(06.2017->) / 2.5 TFSI quattro
KBA-Nummer	1860/AAC
Fahrzeug-Ident-Nummer	05699
	identifiziert anhand Kopie Zulassungsbescheinigung 1
Erste / Letzte Zulassung	14.08.2019 / 17.12.2021
Hubraum / Leistung	2.480 cm <sup>3</sup> / 294 kW
Motor	Motor 2,5 Ltr. - 294 kW 20V TFSI
Motorart / Zylinder / Motorbauart	Benzin / 5 / Reihenmotor
Abgascode	Euro 6d-TEMP
Getriebe / Anzahl der Gänge	Automatik / 7
Türen / Sitze	5 / 5
Leer- / zul. Gesamtgewicht / Nutzlast	1.605 / 2.065 / 460 kg
Länge / Breite / Höhe	4.335 / 1.800 / 1.411 mm
Anzahl Achsen / davon angetrieben	2 / 2
Antriebsart	Allradantrieb
Anzahl Vorbesitzer	2
Laufleistung abgelesen	49.619 km
Farbe	Mythoschwarz Metallic
Lackart	Perleffekt (2-Schicht)
Lackzustand	gut
Allgemeinzustand	gut
Verkehrssicherheit	verkehrssicher
Karosseriezustand	gut
Zustand des Fahrwerkes	durchschnittlich

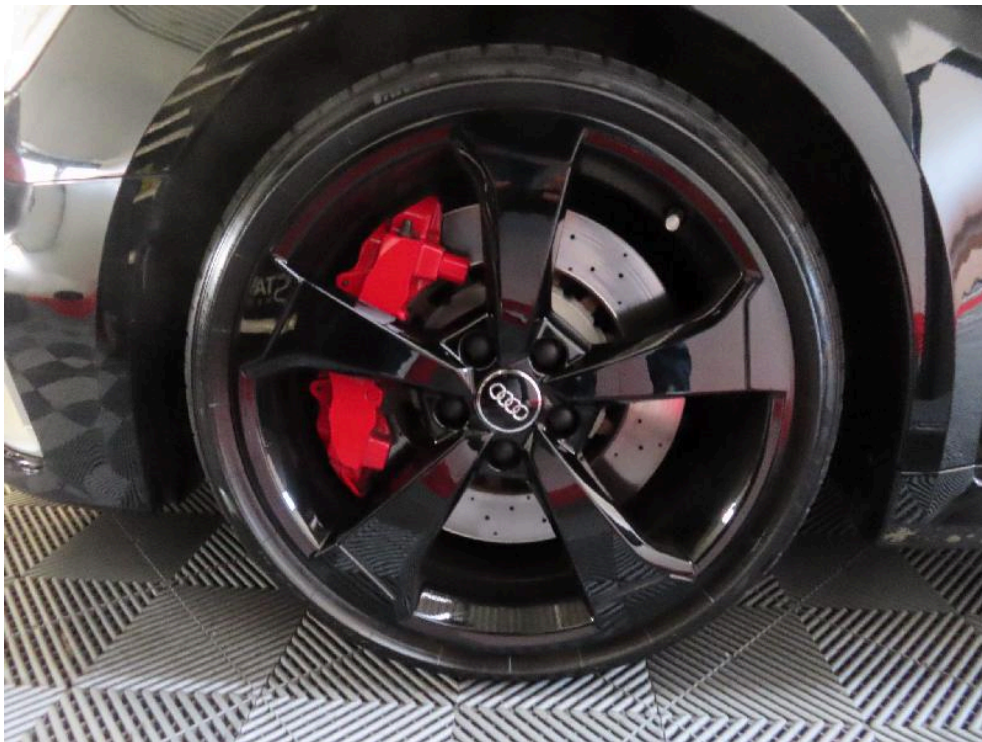
Bild: 11 Reifen / Felge vorn links

Achse	Hersteller	Dimension / Bezeichnung
1	Pirelli	255/30 R19 91Y P-Zero (PZ4) XL RO2 ncs S.C.
2	Pirelli	235/35 R19 91Y P Zero XL AO
Reifenzustand		gut/ Sommer

links	rechts
5,5	5,6
6,2	6,4
