# Gebrauchtwagen-Check

Mercedes-Benz  
A -Klasse (BM 177)

VIN **N134308**  
Motorart **Benzin**  
Leistung **285 KW**  
Hubraum **1.991 ccm**  
Letzter Service **29.07.2024/70.110 km**

Aktenzeichen **24147**  
Laufleistung **70.199 km**  
Erstzulassung **25.05.2020**  
Nächste HU **06.2025**

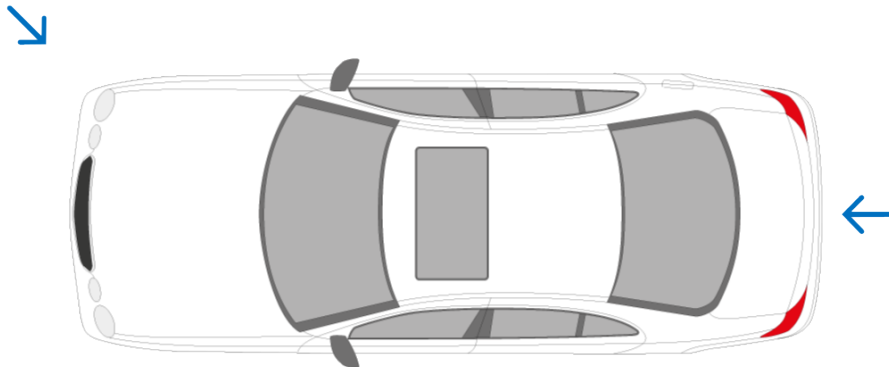
## Anstoß-/Schadenbereich

### Vorne rechts

Stoßstange v.r. Mikro Kratzer am Lufteinlass

### Hinten mittig

Stoßstange hinten Kratzer an Ladekante (ca. 3cm)

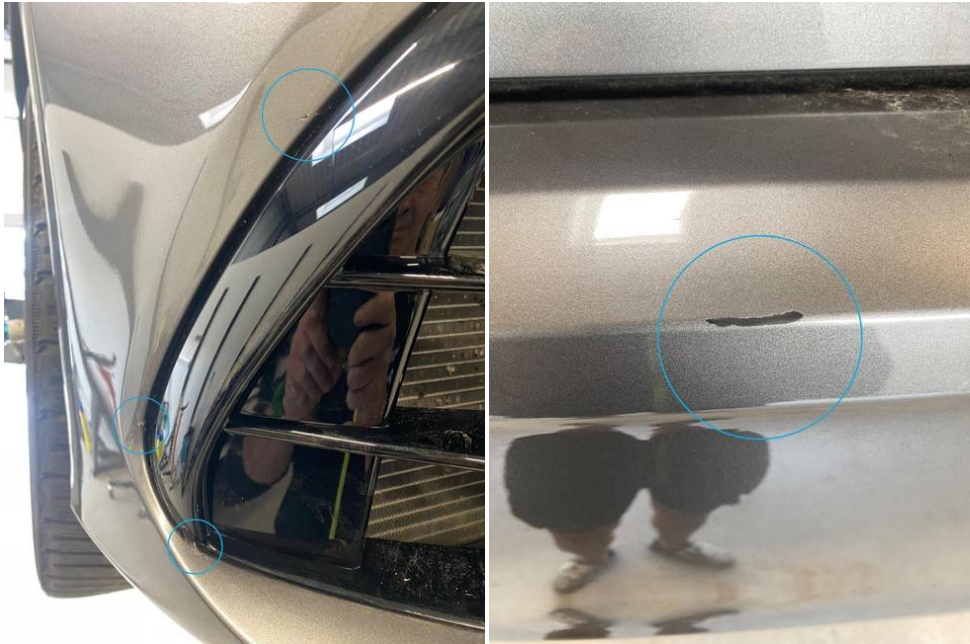
| Außenbereich | |
|---|---|
| 5 | <b>Stoßfänger</b><br>Stoßstange v.r. Mikro Kratzer am Lufteinlass / Stoßstange hinten Kratzer an Ladekante (ca. 3cm) |

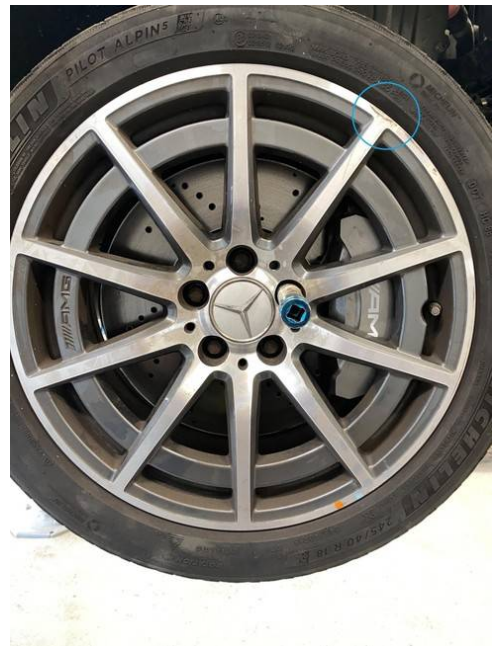
23 **Felgen**  
Felge v.r. kleiner Bordsteinkratzer
