Gebrauchtwagen-Check

Nissan
Qashqai (J12)

VIN	1135991	Aktenzeichen	25038
Motorart	Benzin	Laufleistung	36.986 km
Leistung	103 KW	Erstzulassung	22.08.2022
Hubraum	1.332 ccm	Nächste HU	08.2025
Letzter Service	13.08.2024/29.600 km

Aktenzeichen
25038

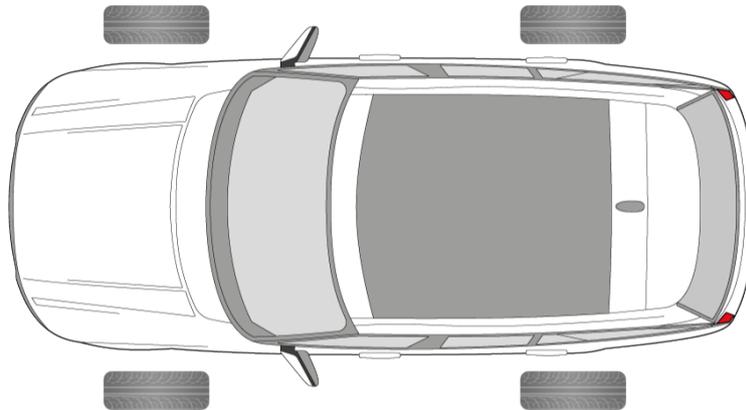
Bereifung

Dimension	235/55 R 18
Profiltiefe	5.5 mm
Hersteller	Bridgestone
Art	Sommer

Dimension	235/55 R 18
Profiltiefe	6.5 mm
Hersteller	Bridgestone
Art	Sommer

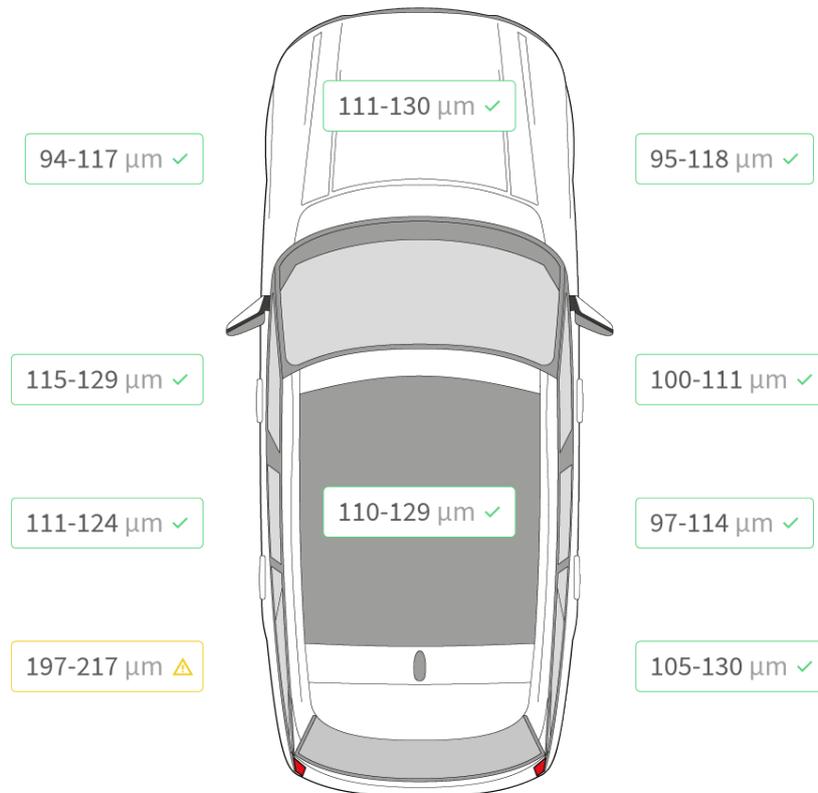
Lackschichtdicke

Bauteil	Messwerte (µm)
Kotflügel links	94, 117 ✓
Motorhaube	111, 130 ✓
Kotflügel rechts	95, 118 ✓
Fahrertür	115, 129 ✓
Beifahrertür	100, 111 ✓
Fondtür links	111, 124 ✓
Dach	110, 129 ✓
Fondtür rechts	97, 114 ✓
Seitenwand links	197, 217 ⚠️
Seitenwand rechts	105, 130 ✓

Seitenteil h.l. aus kosmetischen Gründen (Kratzern) nachlackiert
