# Gebrauchtwagen-Check

Audi  
S3 Lim. (8YS)

VIN	<b>082556</b>	Aktenzeichen	<b>25042</b>
Motorart	<b>Benzin</b>	Laufleistung	<b>82.118 km</b>
Leistung	<b>228 kW</b>	Erstzulassung	<b>03.03.2021</b>
Hubraum	<b>1.984 ccm</b>	Nächste HU	<b>03.2026</b>
Letzter Service	<b>07.06.2024/59.343 km</b>

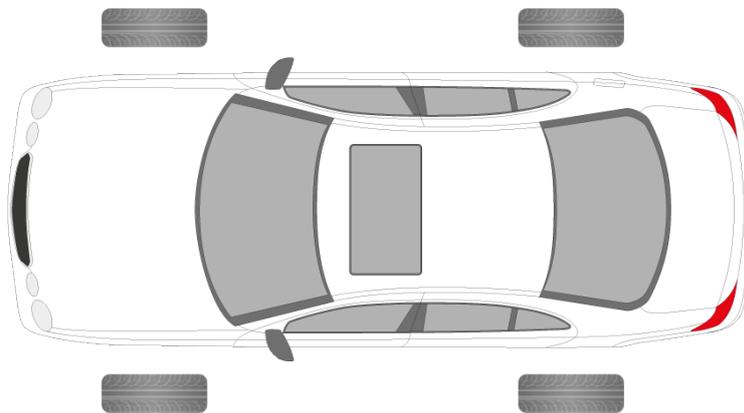
Dimension	235/35 R 19
Profiltiefe	5 mm
Hersteller	Nexen
Art	Sommer

Dimension	235/35 R 19
Profiltiefe	5,5 mm
Hersteller	Nexen
Art	Sommer

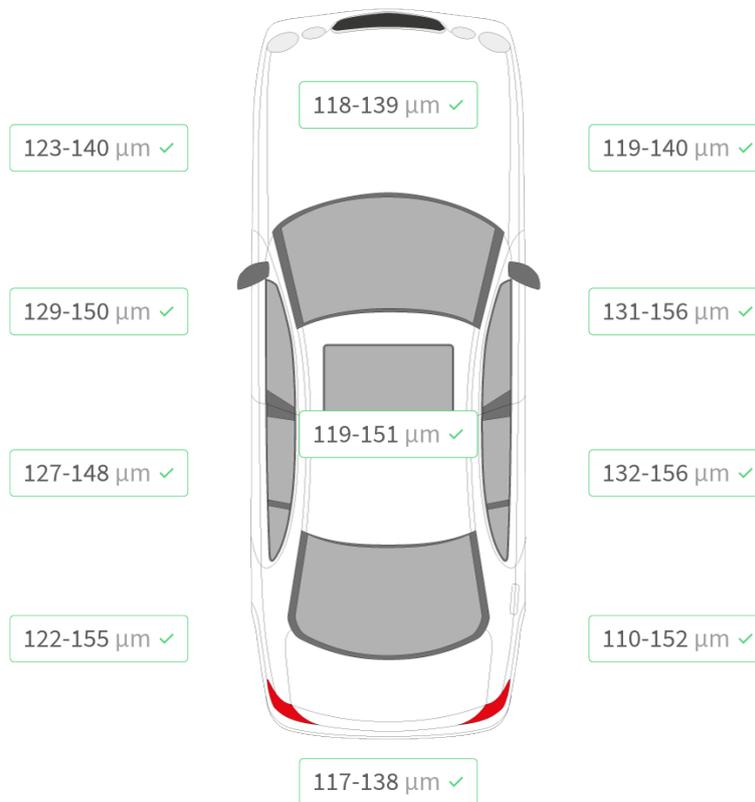
## Lackschichtdicke

Bauteil	Messwerte (µm)
Kotflügel links	123, 140 ✓
Motorhaube	118, 139 ✓
Kotflügel rechts	119, 140 ✓
Fahrertür	129, 150 ✓
Beifahrertür	131, 156 ✓
Fondtür links	127, 148 ✓
Dach	119, 151 ✓
Fondtür rechts	132, 156 ✓
Seitenwand links	122, 155 ✓
Seitenwand rechts	110, 152 ✓
Hinten mittig	117, 138 ✓

Es sind keine Nachlackierungen / Unfallschäden festgestellt worden (Augenscheinlich / Lackschichtenmessung)

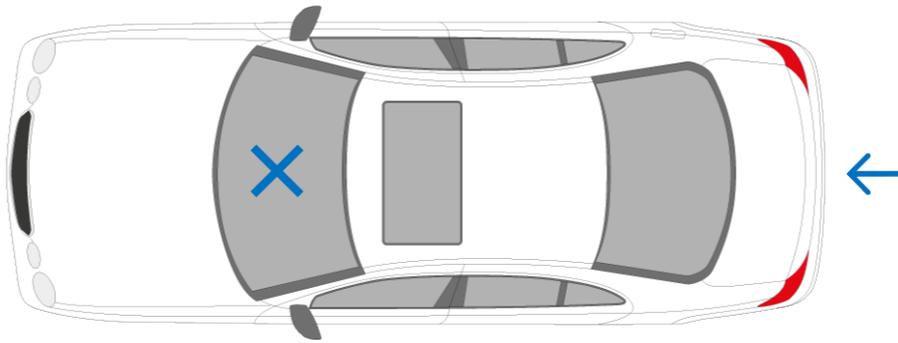
## Anstoß-/Schadenbereich

### **Hinten mittig**

Heckklappe Delle + kleinem Lackschaden

### **Windschutzscheibe**

minimale Steinschläge (Microsteinschläge - Laufleistungsbedingt)

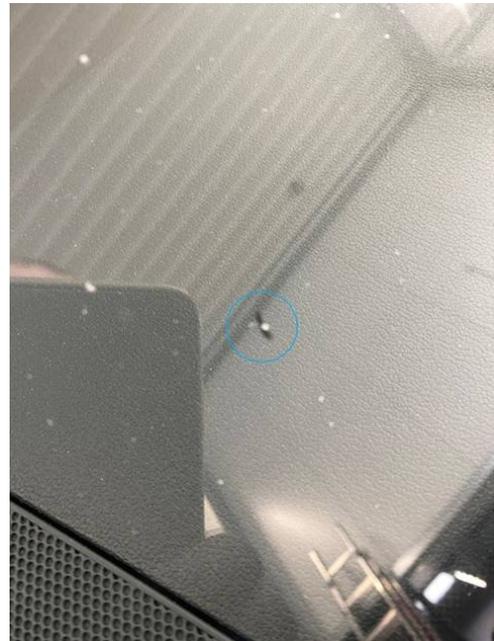
##### 2 Scheiben

Windschutzscheibe: minimale Steinschläge (Microsteinschläge - Laufleistungsbedingt)

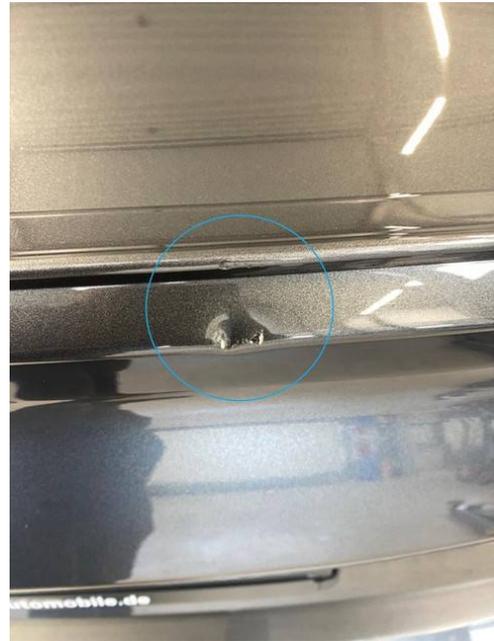
##### 4 Karosserie

Kofferraumklappe: Delle + kleinem Lackschaden

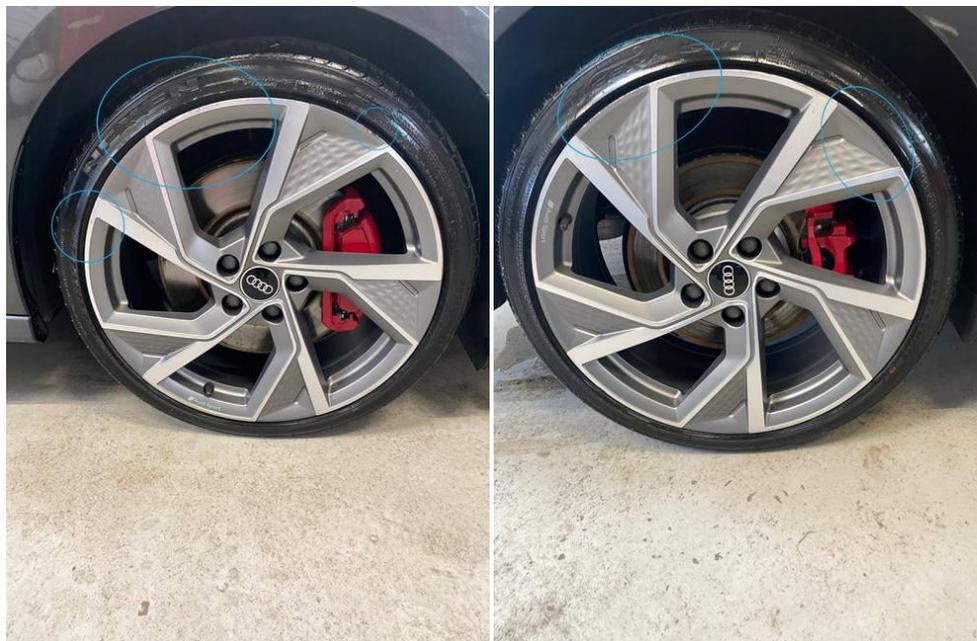
23 **Felgen**

Felge v.r. und h.r. leicht verschrammt
