## Gebrauchtwagen-Check

Ford  
Focus Lim. (CEW)

Aktenzeichen  
25053

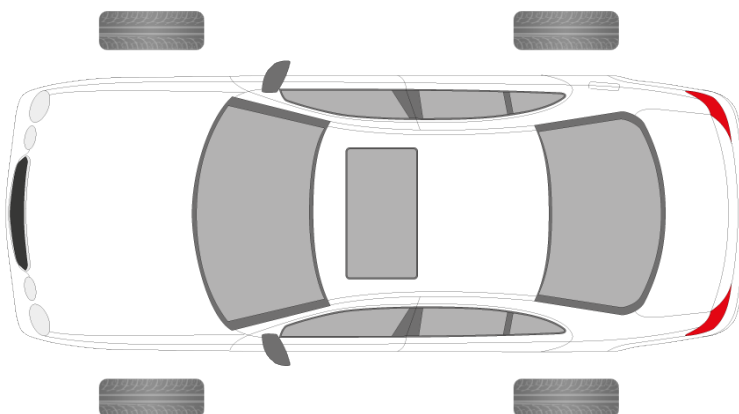
| Bemerkung | NEUE REIFEN |

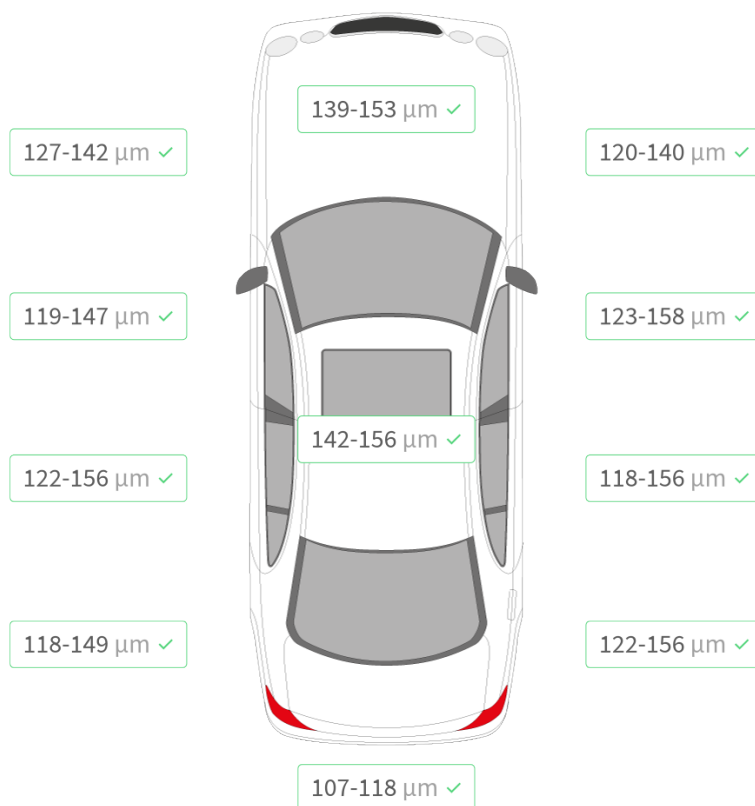
## Lackschichtdicke

Es sind keine Nachlackierungen / Unfallschäden festgestellt worden (Augenscheinlich / Lackschichtenmessung)

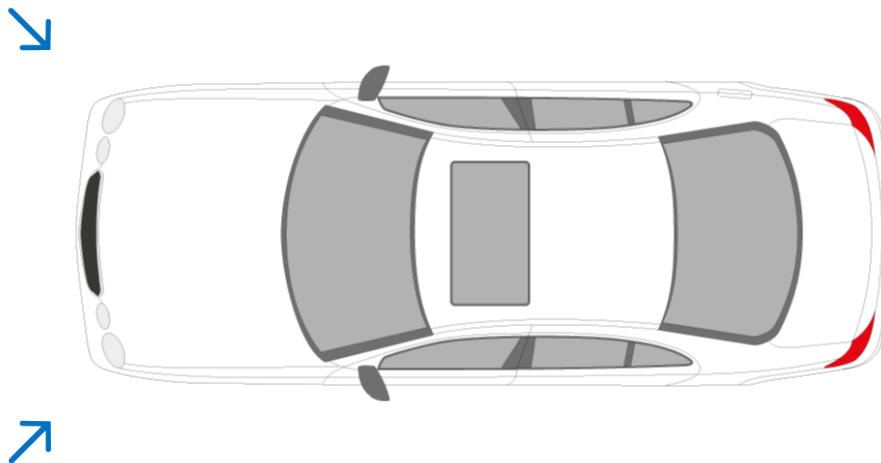
## Anstoß-/Schadenbereich

### **Vorne rechts**

Stoßstange unterhalb verkratzt

### **Vorne links**

leichter Bordsteinschaden (Unterhalb der Stoßstange)

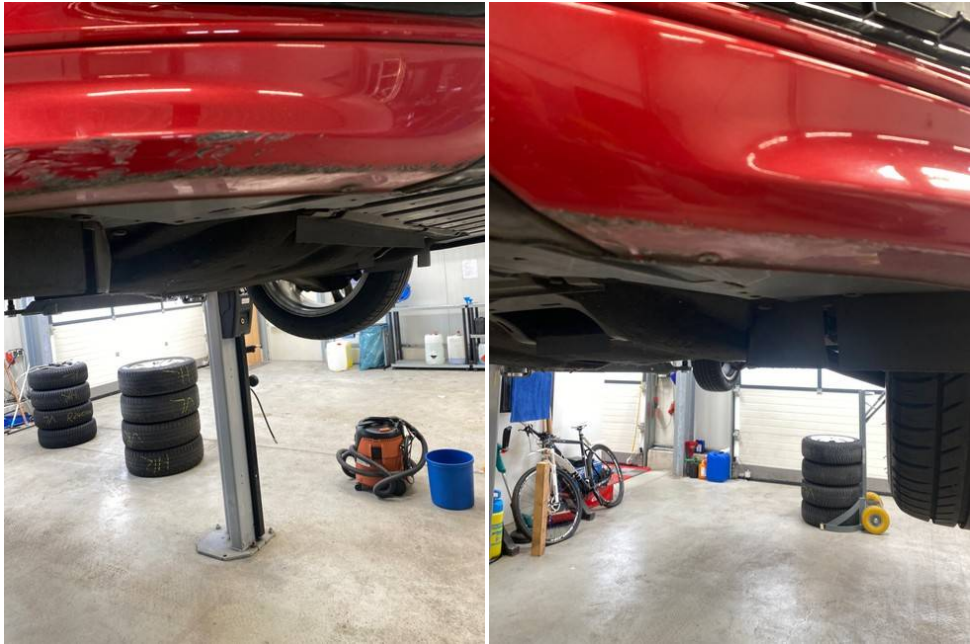
| Außenbereich | |
|---|---|
| 5 | <b>Stoßfänger</b><br>Stoßstange vorne - v.l.: leichter Bordsteinschaden (Unterhalb der Stoßstange) / v.r.: Stoßstange unterhalb verkratzt |
