Gebrauchtwagen-Check

Volkswagen
Golf VIII Variant
(CG5)(09.2020->2024)

VIN	519277	Aktenzeichen	25065
Motorart	Benzin	Laufleistung	39.022 km
Leistung	235 kW	Erstzulassung	07.04.2022
Letzter Service	23.02.2024/29.681 km

Aktenzeichen
25065

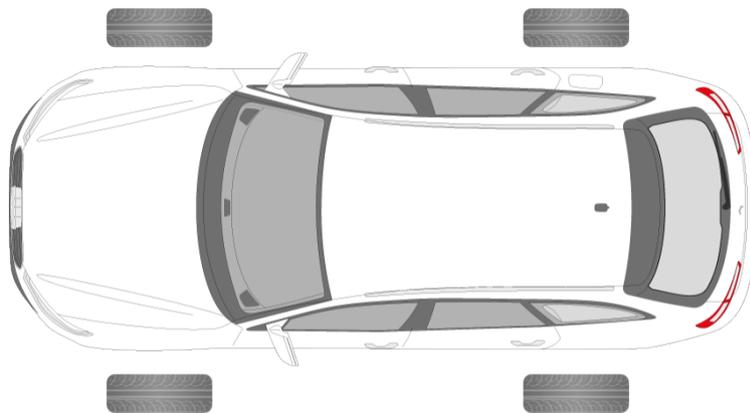
Dimension	235/35 R 19 91 Y
Profiltiefe	3,5 mm
Hersteller	Hankook
Art	Sommer

Dimension	235/35 R 19 91 Y
Profiltiefe	5 mm
Hersteller	Hankook
Art	Sommer

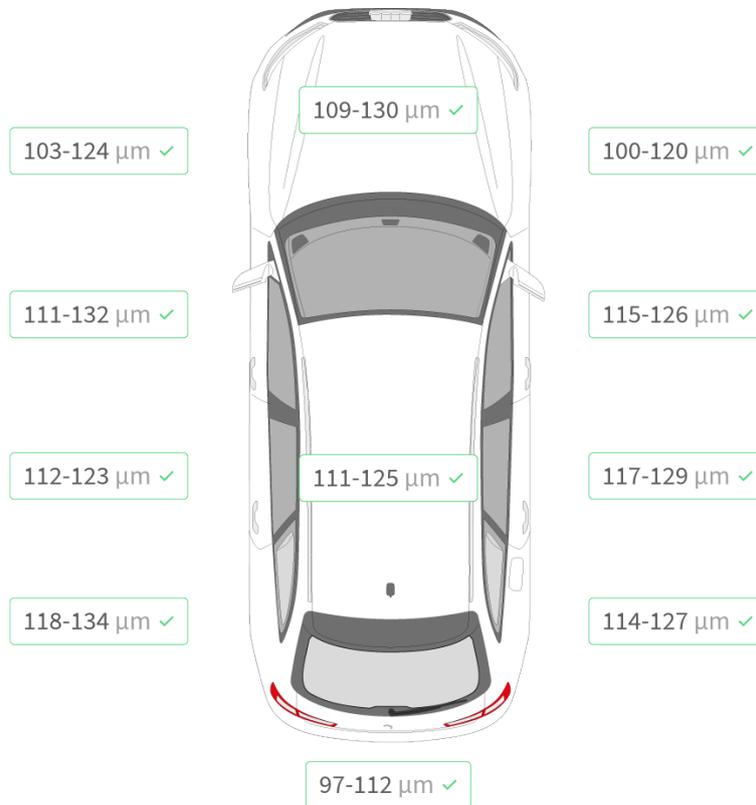
Lackschichtdicke

Bauteil	Messwerte (µm)
Kotflügel links	103, 124 ✓
Motorhaube	109, 130 ✓
Kotflügel rechts	100, 120 ✓
Fahrertür	111, 132 ✓
Beifahrertür	115, 126 ✓
Fondtür links	112, 123 ✓
Dach	111, 125 ✓
Fondtür rechts	117, 129 ✓
Seitenwand links	118, 134 ✓
Seitenwand rechts	114, 127 ✓
Hinten mittig	97, 112 ✓

Es sind keine Nachlackierungen / Unfallschäden festgestellt worden (Augenscheinlich / Lackschichtenmessung)

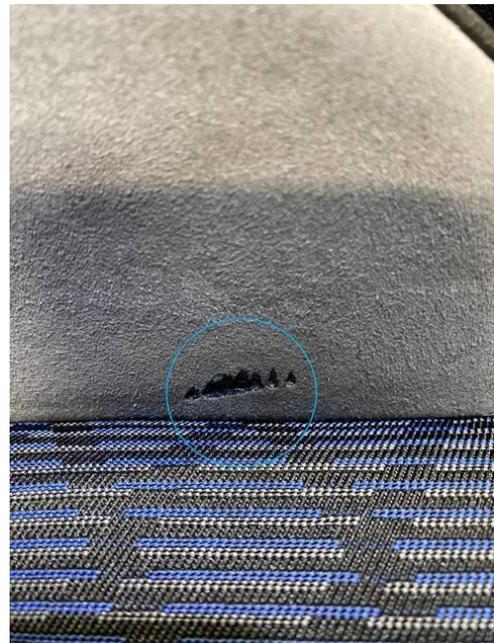
14 **Sitze**

Beifahrersitz minimal Sitzwanne an Sitzfläche beschädigt (ca. 2cm)
