## Gebrauchtwagen-Check

Mercedes-Benz  
CLA -Klasse (BM 117)

VIN **765459**  
Motorart **Benzin**  
Leistung **280 kW**  
Hubraum **1.991 ccm**  
Letzter Service **01.06.2024/43.174 km**

Aktenzeichen **25068**  
Laufleistung **45.260 km**  
Erstzulassung **18.04.2019**  
Nächste HU **03.2026**

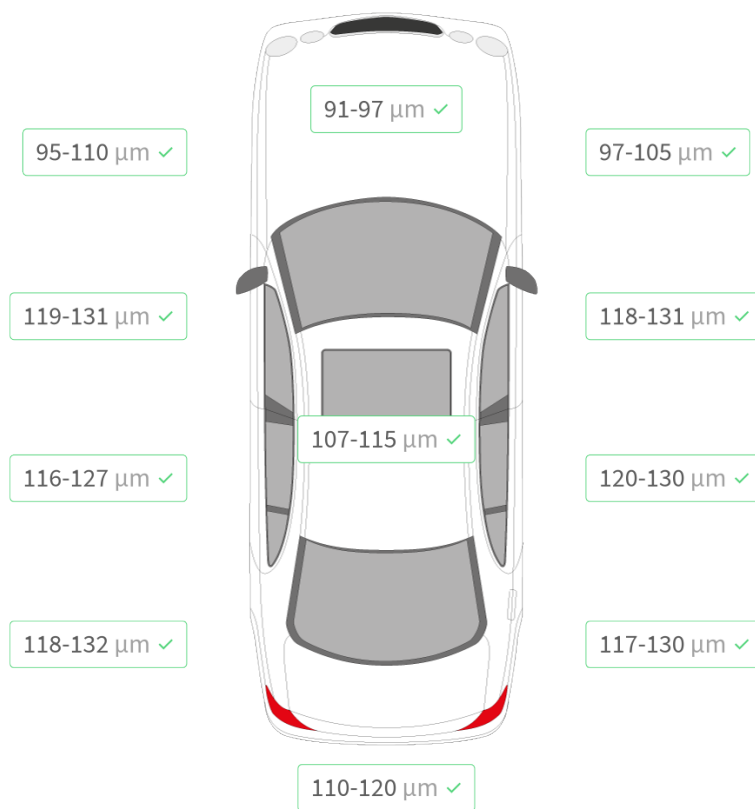
## Lackschichtdicke

| Bauteil | Messwerte ( $\mu\text{m}$ ) |
| Kotflügel links | 95, 110 ✓ |
| Motorhaube | 91, 97 ✓ |
| Kotflügel rechts | 97, 105 ✓ |
| Fahrertür | 119, 131 ✓ |
| Beifahrertür | 118, 131 ✓ |
| Fondtür links | 116, 127 ✓ |
| Dach | 107, 115 ✓ |
| Fondtür rechts | 120, 130 ✓ |
| Seitenwand links | 118, 132 ✓ |
| Seitenwand rechts | 117, 130 ✓ |
| Hinten mittig | 110, 120 ✓ |

Es sind keine Nachlackierungen / Unfallschäden festgestellt worden (Augenscheinlich / Lackschichtenmessung)

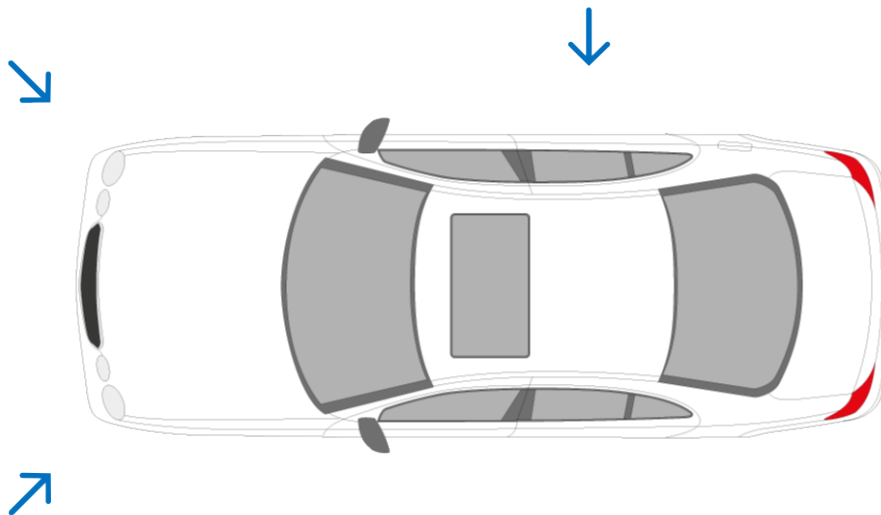
## Anstoß-/Schadenbereich

### **Vorne links**

Spoiler-Lippe minimal beschädigt

### **Vorne rechts**

Fahrzeug unterhalb aufgesetzt / Kratzer (nur sichtbar wenn man unter dem Fahrzeug steht)

### **Fondtür rechts**

minimale Lackabplatzer (ausgebessert)

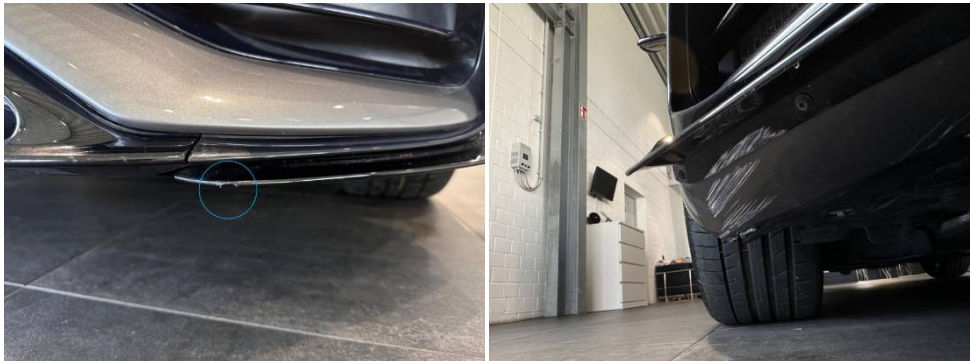
| Außenbereich | |
|---|---|
| 5 | <b>Stoßfänger</b><br>Stoßstange v.l.: Spoiler-Lippe minimal beschädigt / Stoßstange v.r.: Fahrzeug unterhalb aufgesetzt / Kratzer (nur sichtbar wenn man unter dem Fahrzeug steht) |

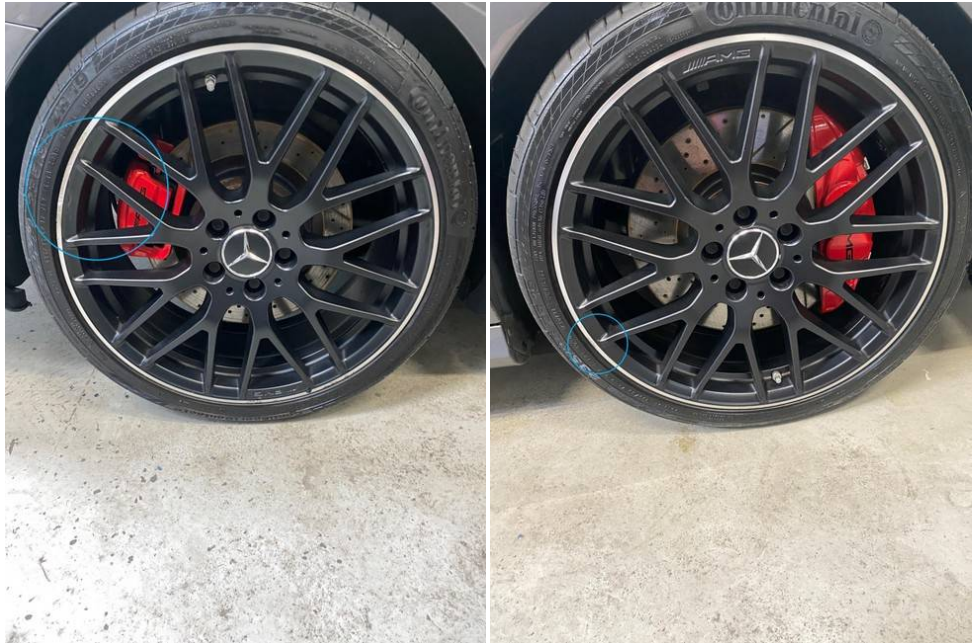
23 **Felgen**

Felge h.r. + v.r. minimale Bordsteinkratzer
