# Gebrauchtwagen-Check

Hyundai  
Tucson (NX)

VIN	<b>129183</b>	Aktenzeichen	<b>25073</b>
Motorart	<b>Benzin</b>	Laufleistung	<b>33.480 km</b>
Leistung	<b>132 kW</b>	Erstzulassung	<b>26.11.2021</b>
Hubraum	<b>1.598 ccm</b>	Nächste HU	<b>11.2026</b>
Letzter Service	<b>10.12.2024/30.315 km</b>

Aktenzeichen  
25073

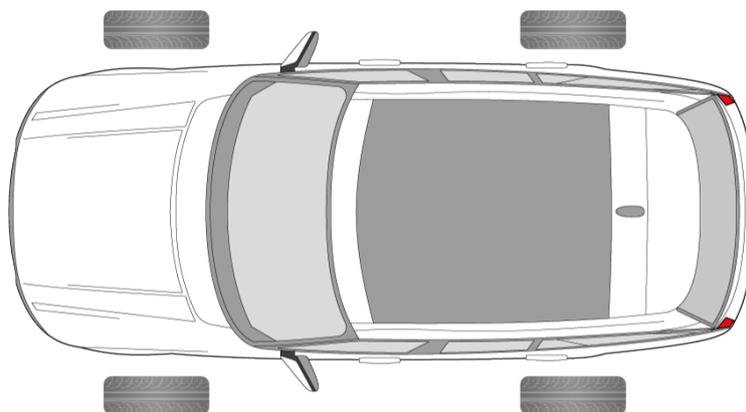
Dimension	235/50 R 19 103 V
Profiltiefe	5 mm
Hersteller	Continental
Art	Sommer

Dimension	235/50 R 19 103 V
Profiltiefe	5,5 mm
Hersteller	Continental
Art	Sommer

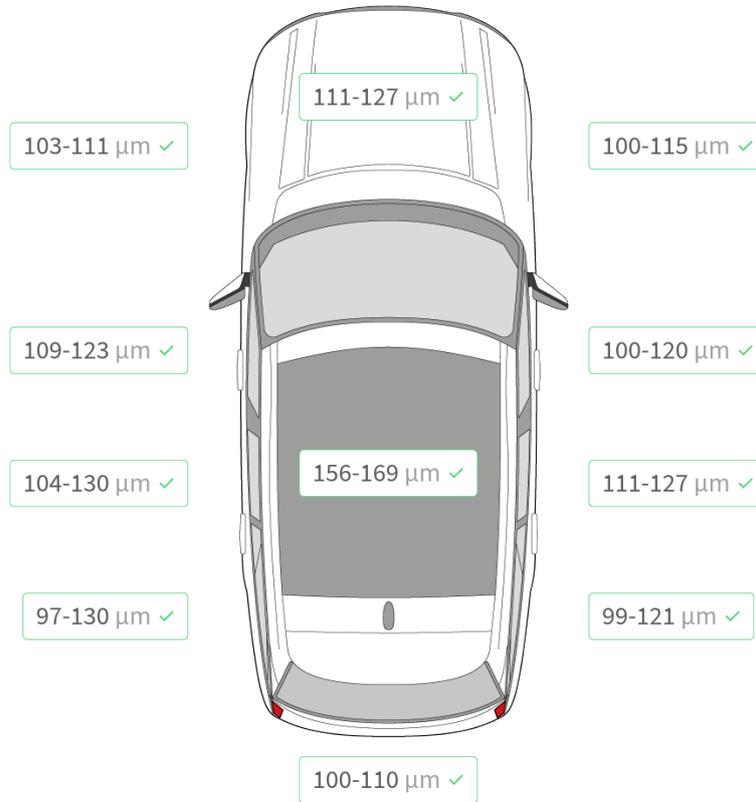
## Lackschichtdicke

Bauteil	Messwerte (µm)
Kotflügel links	103, 111 ✓
Motorhaube	111, 127 ✓
Kotflügel rechts	100, 115 ✓
Fahrertür	109, 123 ✓
Beifahrertür	100, 120 ✓
Fondtür links	104, 130 ✓
Dach	156, 169 ✓
Fondtür rechts	111, 127 ✓
Seitenwand links	97, 130 ✓
Seitenwand rechts	99, 121 ✓
Hinten mittig	100, 110 ✓

Es sind keine Nachlackierungen / Unfallschäden festgestellt worden (Augenscheinlich / Lackschichtenmessung)

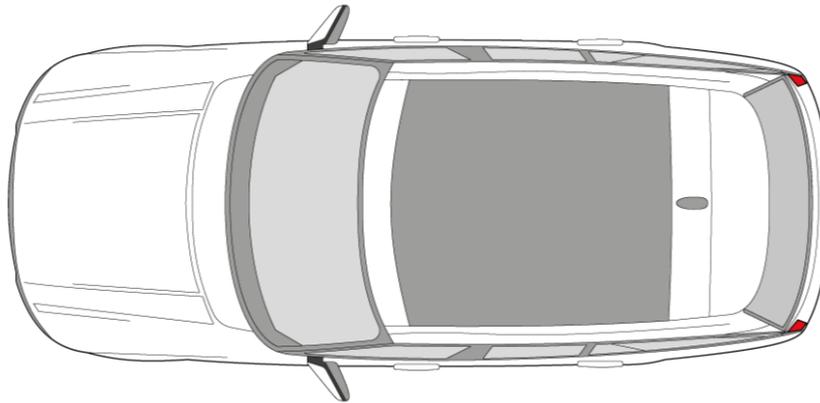
### **Vorne rechts**

Kunststoff unterhalb leicht verkratzt

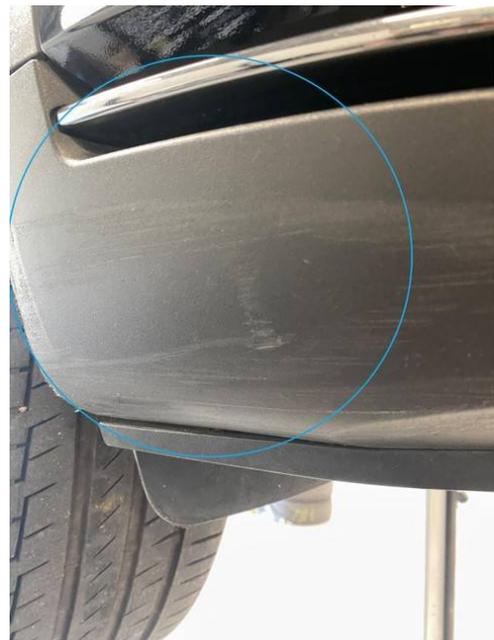
#### 5 Stoßfänger

Stoßstange v.r.: Kunststoff unterhalb leicht verkratzt
