# Gebrauchtwagen-Check

Hyundai  
Tucson (TL)

Aktenzeichen  
25074

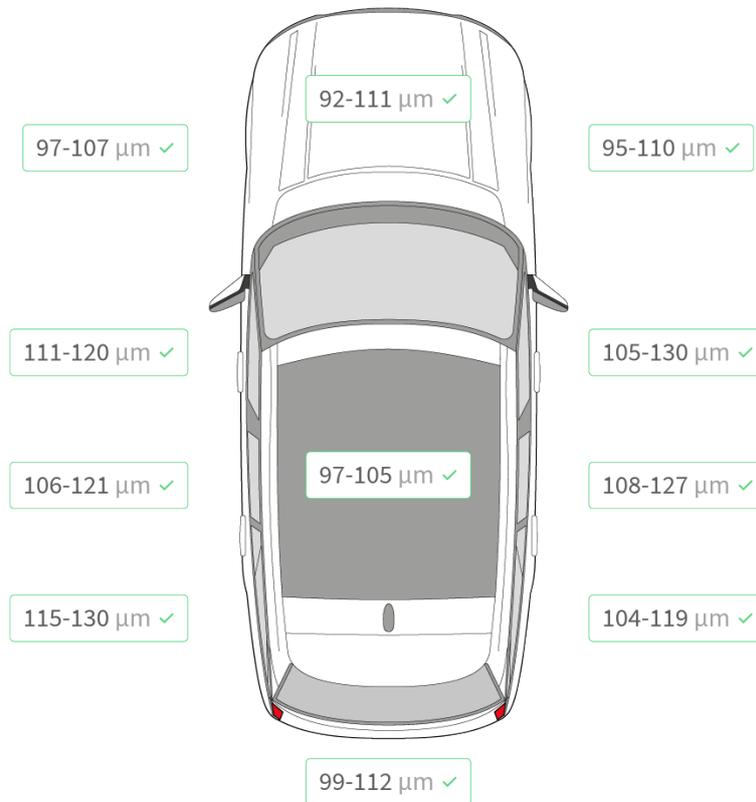
## Lackschichtdicke

Bauteil	Messwerte (µm)
Kotflügel links	97, 107 ✓
Motorhaube	92, 111 ✓
Kotflügel rechts	95, 110 ✓
Fahrertür	111, 120 ✓
Beifahrertür	105, 130 ✓
Fondtür links	106, 121 ✓
Dach	97, 105 ✓
Fondtür rechts	108, 127 ✓
Seitenwand links	115, 130 ✓
Seitenwand rechts	104, 119 ✓
Hinten mittig	99, 112 ✓

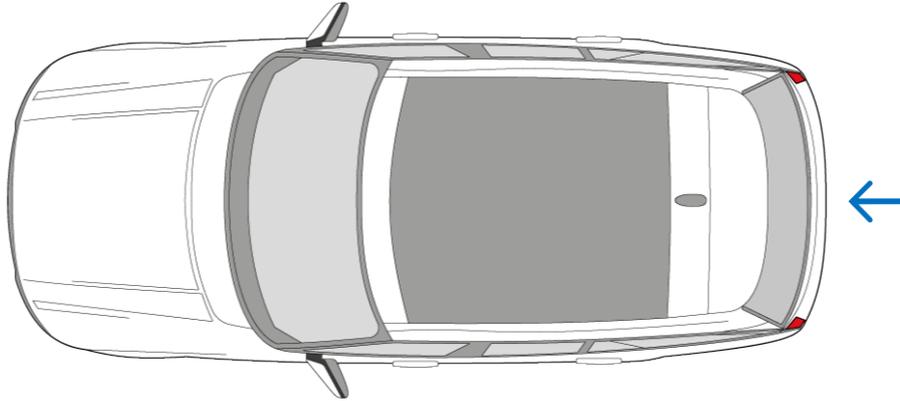
## Anstoß-/Schadenbereich

**Hinten mittig**  
minimaler Lackschaden

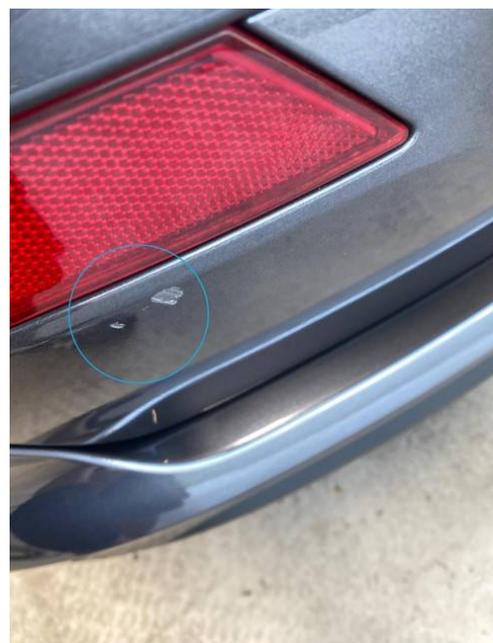
##### 8 Türen

Heckklappe: minimaler Lackschaden
