Gebrauchtwagen-Check

Hyundai
Bayon

VIN	058215	Aktenzeichen	25078
Motorart	Benzin	Laufleistung	22.311 km
Leistung	74 kW	Erstzulassung	28.06.2021
Hubraum	998 ccm	Nächste HU	05.2026
Letzter Service	28.05.2024/15.393 km

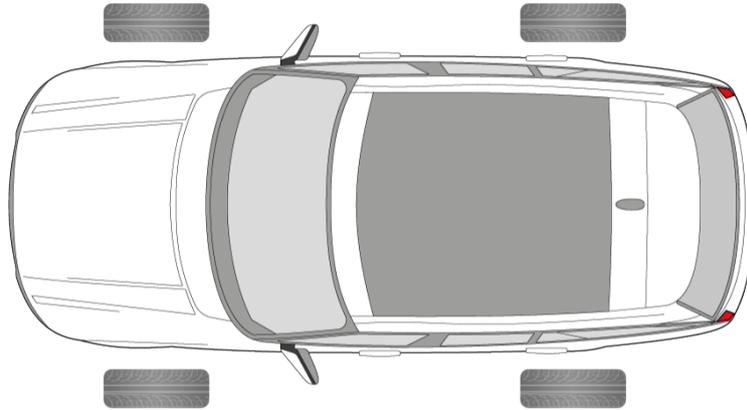
Bereifung

Dimension	205/55 R 17 95 V
Profiltiefe	6 mm
Hersteller	Goodyear
Art	Ganzjahr

Dimension	205/55 R 17 95 V
Profiltiefe	7 mm
Hersteller	Goodyear
Art	Ganzjahr

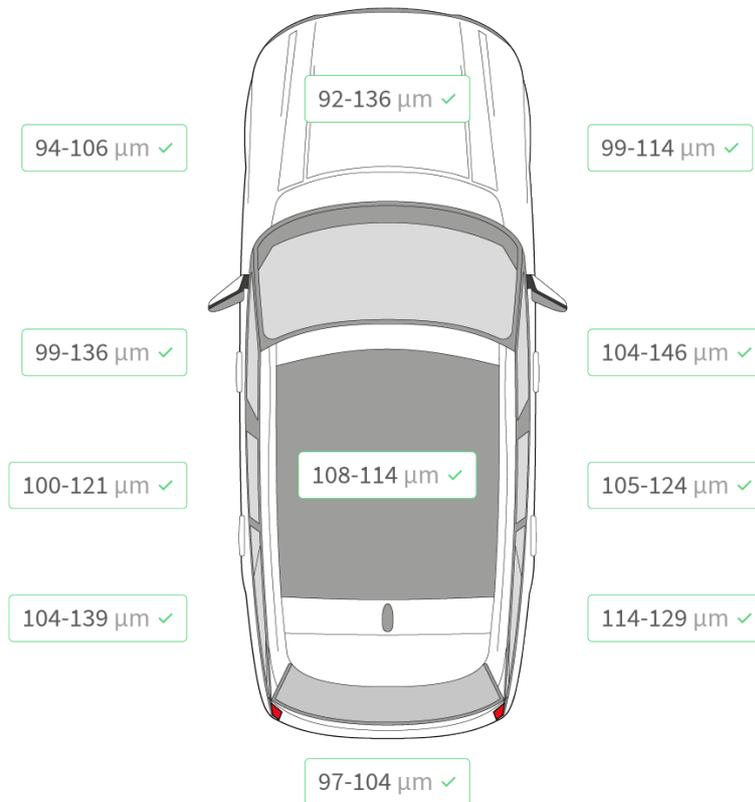
Lackschichtdicke

Bauteil	Messwerte (µm)
Kotflügel links	94, 106 ✓
Motorhaube	92, 136 ✓
Kotflügel rechts	99, 114 ✓
Fahrertür	99, 136 ✓
Beifahrertür	104, 146 ✓
Fondtür links	100, 121 ✓
Dach	108, 114 ✓
Fondtür rechts	105, 124 ✓
Seitenwand links	104, 139 ✓
Seitenwand rechts	114, 129 ✓
Hinten mittig	97, 104 ✓

Es sind keine Nachlackierungen / Unfallschäden festgestellt worden (Augenscheinlich / Lackschichtenmessung)

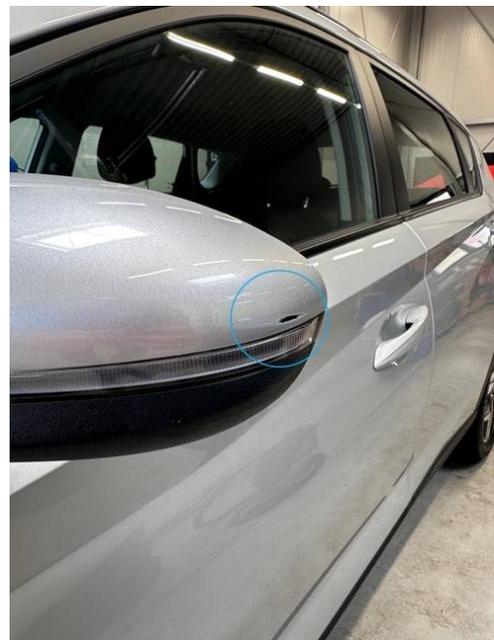
3 Spiegel

Spiegel links minimal verkratzt

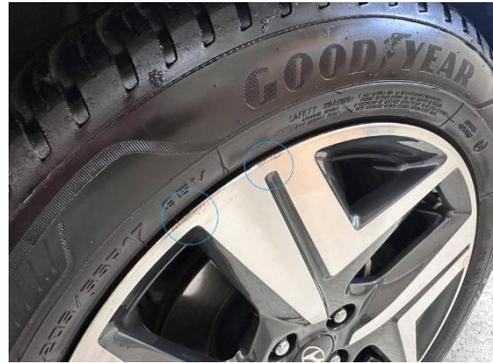
23 **Felgen**
Felge v.r. minimal verkratzt
