Gebrauchtwagen-Check

Audi
A5 Cabriolet (F57)

VIN	016388	Aktenzeichen	25091
Motorart	Benzin	Laufleistung	61.638 km
Leistung	185 kW	Erstzulassung	14.05.2018
Hubraum	1.984 ccm	Nächste HU	11.2026
Letzter Service	15.11.2024/58.831 km

Aktenzeichen
25091

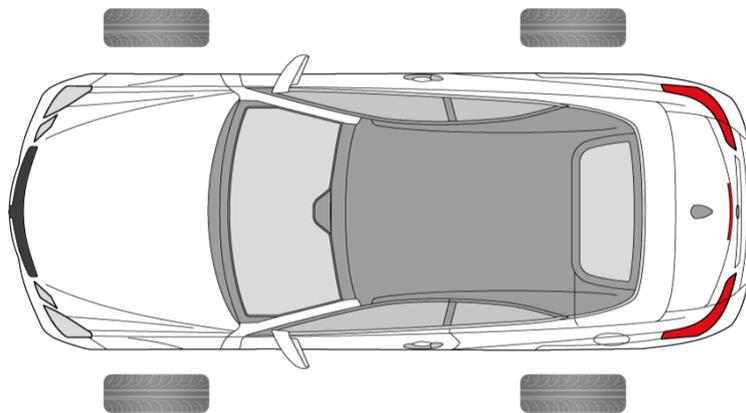
Dimension	255/35 R 19 96 Y
Profiltiefe	5 mm
Hersteller	Leao
Art	Sommer

Dimension	255/35 R 19 96 Y
Profiltiefe	4 mm
Hersteller	Continental
Art	Sommer

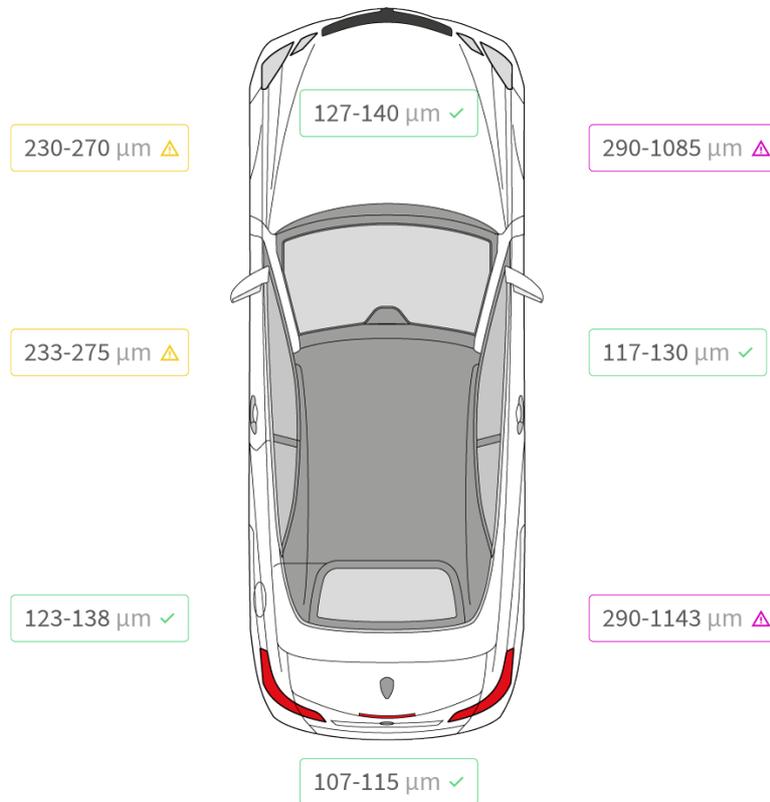
Lackschichtdicke

Bauteil	Messwerte (µm)
Kotflügel links	230, 270 ⚠
Motorhaube	127, 140 ✓
Kotflügel rechts	290, 1085 ⚠
Fahrertür	233, 275 ⚠
Beifahrertür	117, 130 ✓
Seitenwand links	123, 138 ✓
Seitenwand rechts	290, 1143 ⚠
Hinten mittig	107, 115 ✓

diverse Nachlackierungen vorhanden auf Grund von Kratzer/Dellen:

Kotflügel vorne rechts instand gesetzt & lackiert,

Kotflügel vorne links bei lackiert,

Seitenteil hinten unterhalb rechts instand gesetzt & lackiert,

Vordertür unterhalb links instand gesetzt & lackiert

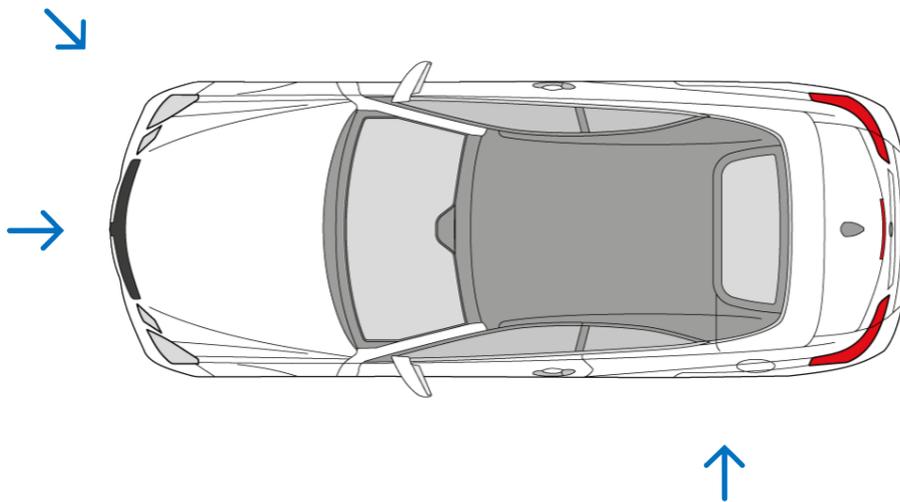
Anstoß-/Schadenbereich

Vorne rechts

Stoßstange v.r.: minimale Lackabplatzer

Vorne mittig

Stoßstange vorne mittig: Kratzer vom Aufsetzen (nur sichtbar, wenn man unter das Fahrzeug schaut)

Seitenwand links

Seitenteil h.l.: minimale Lackkratzer

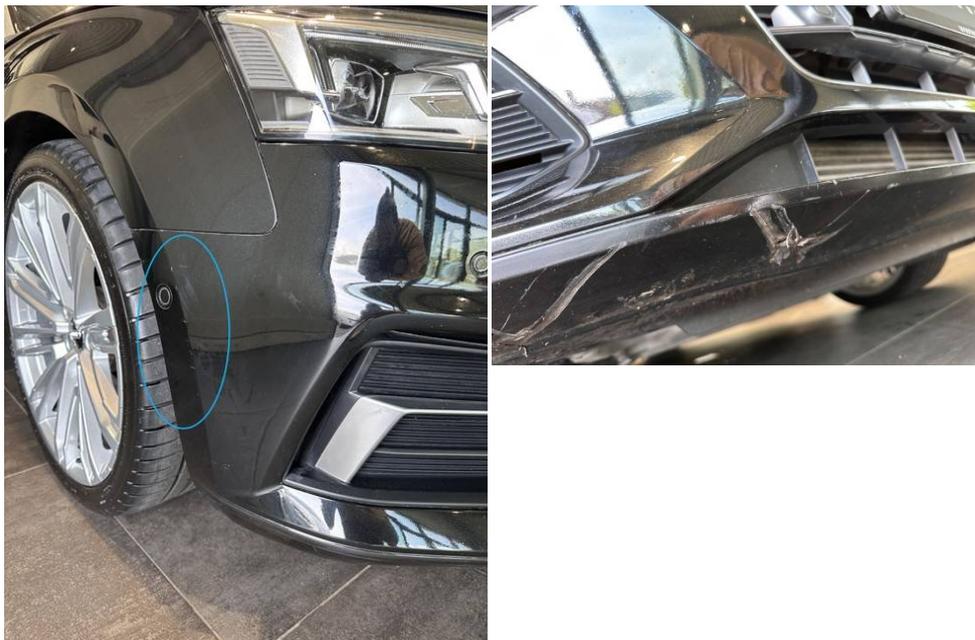
Stoßstange v.r.: minimale Lackabplatzer / Stoßstange vorne mittig: Kratzer vom Aufsetzen (nur sichtbar, wenn man unter das Fahrzeug schaut)

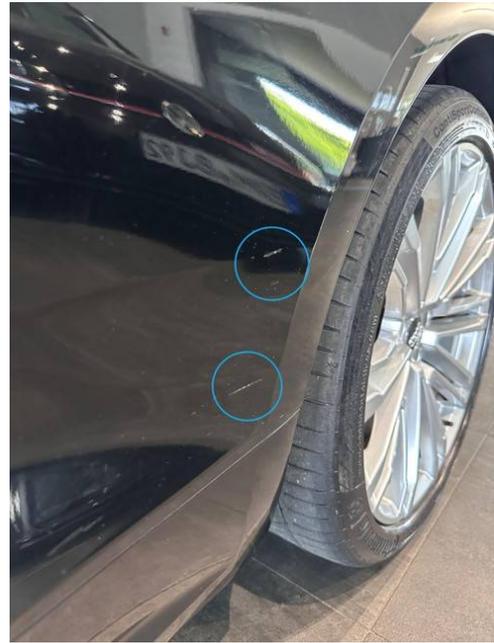
Seitenteil h.l.: minimale Lackkratzer

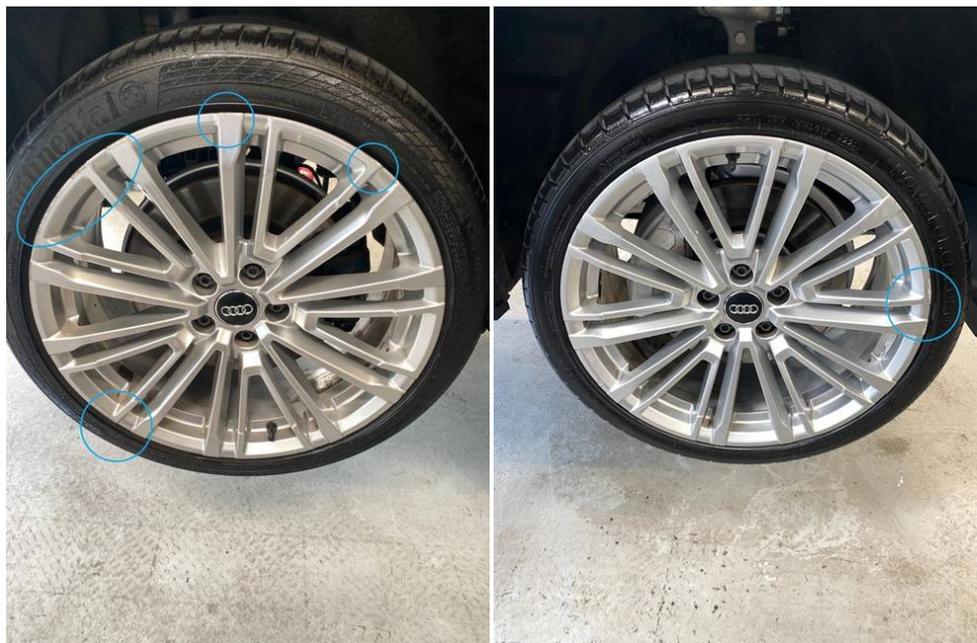
Felge h.r. + v.r. mit Bordsteinkratzer
