## Gebrauchtwagen-Check

Abarth  
500 Cabrio (312)

VIN **JJ64767**  
Motorart **Benzin**  
Leistung **121 kW**  
Hubraum **1.368 ccm**  
Letzter Service

Aktenzeichen **25097**  
Laufleistung **2.263 km**  
Erstzulassung **12.07.2024**  
Nächste HU **07.2027**

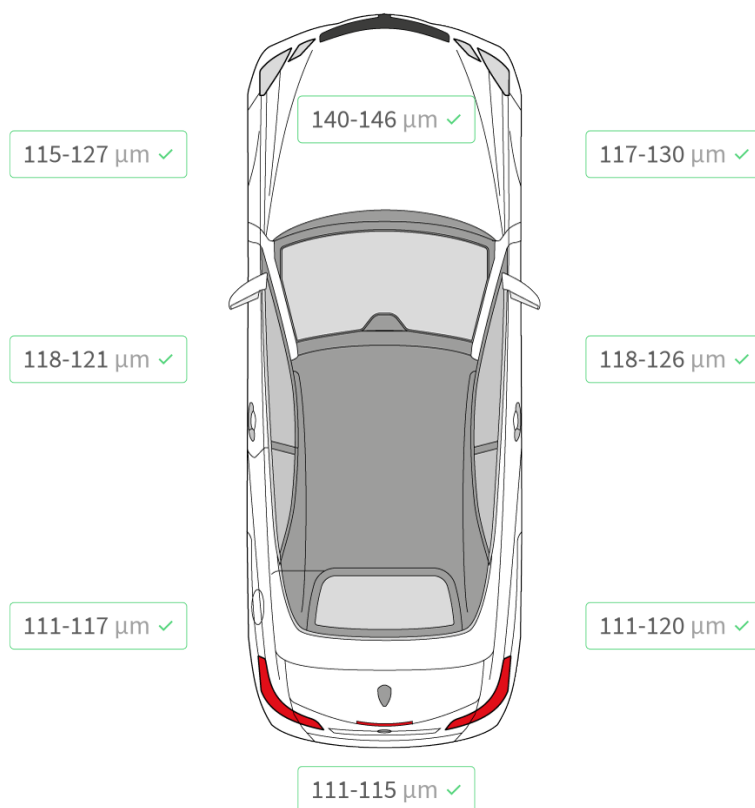
| Bauteil | Messwerte (µm) |
| Kotflügel links | 115, 127 ✓ |
| Motorhaube | 140, 146 ✓ |
| Kotflügel rechts | 117, 130 ✓ |
| Fahrertür | 118, 121 ✓ |
| Beifahrertür | 118, 126 ✓ |
| Seitenwand links | 111, 117 ✓ |
| Seitenwand rechts | 111, 120 ✓ |
| Hinten mittig | 111, 115 ✓ |

Es sind keine Nachlackierungen / Unfallschäden festgestellt worden (Augenscheinlich / Lackschichtenmessung)
