Gebrauchtwagen-Check

BMW
Baureihe X3 (G01)

VIN	C86835	Aktenzeichen	25098
Motorart	Benzin	Laufleistung	66.508 km
Leistung	185 kW	Erstzulassung	26.09.2018
Hubraum	1.998 ccm	Nächste HU	10.2025
Letzter Service	06.10.2023/52.435 km

Aktenzeichen
25098

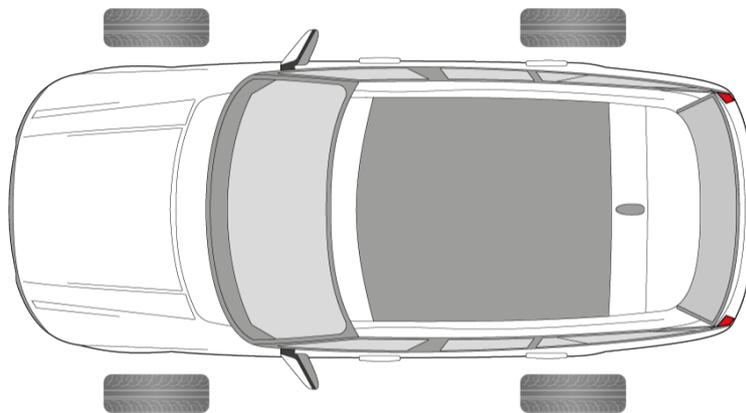
Bereifung

Dimension	245/50 R 19 105 W
Profiltiefe	4 mm
Hersteller	Pirelli
Art	Sommer

Dimension	245/50 R 19 105 W
Profiltiefe	4,5 mm
Hersteller	Pirelli
Art	Sommer

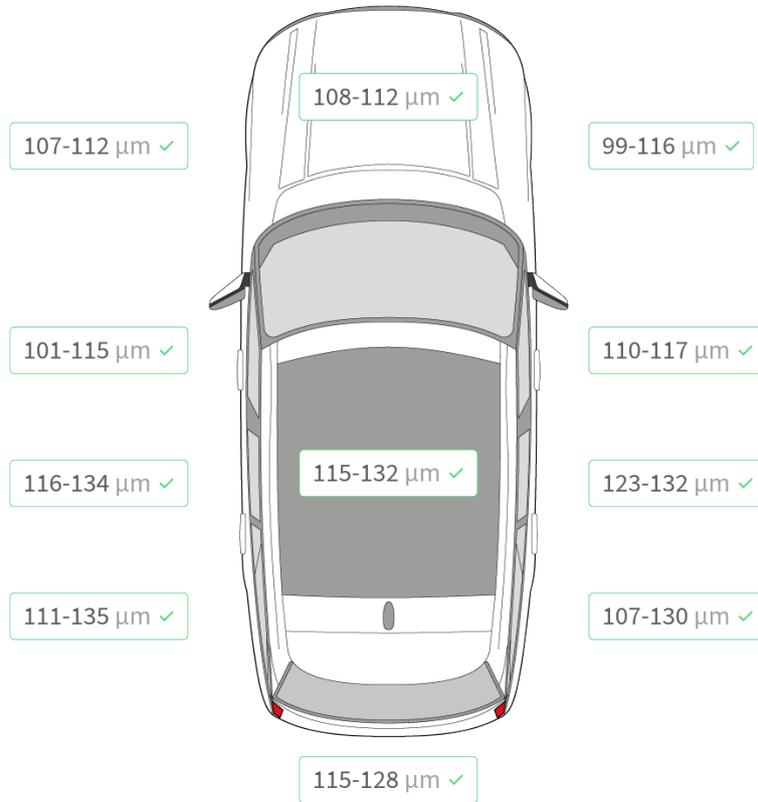
Lackschichtdicke

Bauteil	Messwerte (µm)
Kotflügel links	107, 112 ✓
Motorhaube	108, 112 ✓
Kotflügel rechts	99, 116 ✓
Fahrtür	101, 115 ✓
Beifahrtür	110, 117 ✓
Fondtür links	116, 134 ✓
Dach	115, 132 ✓
Fondtür rechts	123, 132 ✓
Seitenwand links	111, 135 ✓
Seitenwand rechts	107, 130 ✓
Hinten mittig	115, 128 ✓

Es sind keine Nachlackierungen / Unfallschäden festgestellt worden (Augenscheinlich / Lackschichtenmessung)
