# Gebrauchtwagen-Check

Mercedes-Benz  
GLC -Klasse (BM 253)

Aktenzeichen  
25100

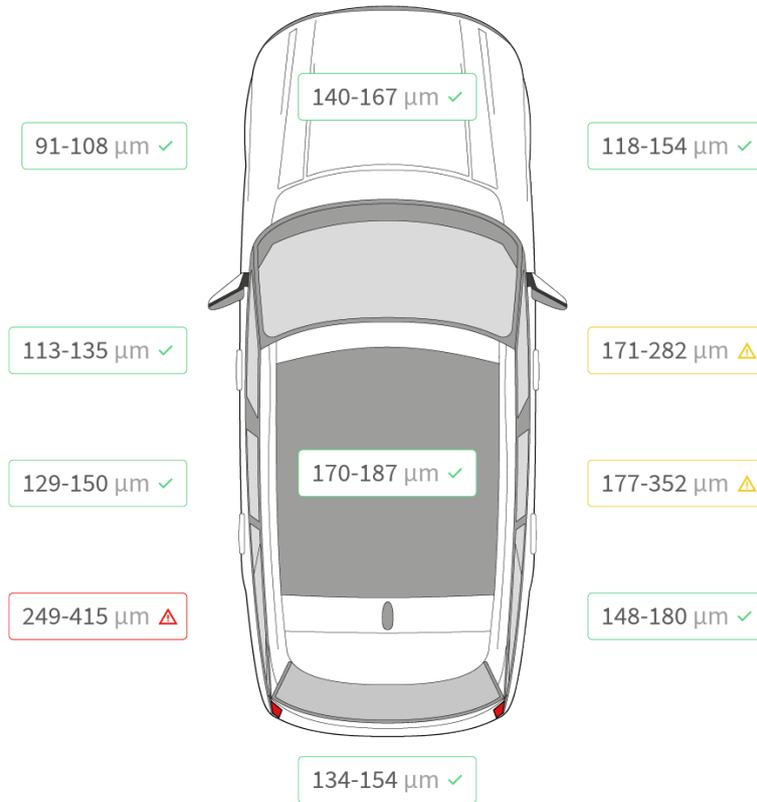
## Lackschichtdicke

Bauteil	Messwerte (µm)
Kotflügel links	91, 108 ✓
Motorhaube	140, 167 ✓
Kotflügel rechts	118, 154 ✓
Fahrertür	113, 135 ✓
Beifahrertür unterhalb der Kante instandgesetzt/lackiert	171, 282 ⚠
Fondtür links	129, 150 ✓
Dach	170, 187 ✓
Fondtür rechts unterhalb der Kante instandgesetzt/lackiert	177, 352 ⚠
Seitenwand links	249, 415 ⚠
Seitenwand rechts	148, 180 ✓
Hinten mittig	134, 154 ✓
