Gebrauchtwagen-Check

Ford
Mustang (CZG/S550)

Aktenzeichen
25106

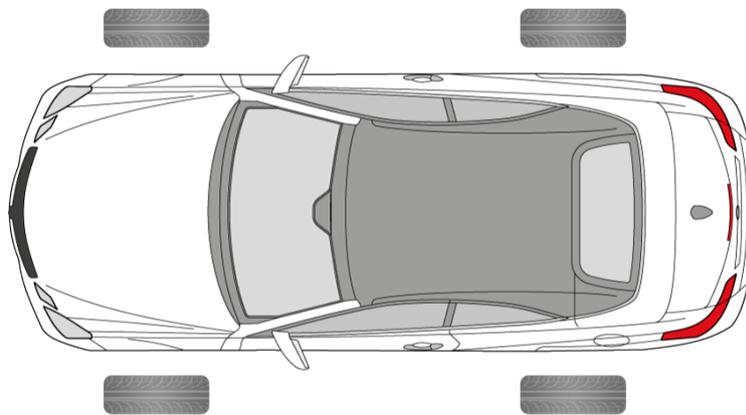
Bereifung

Dimension	255/40 R 19
Profiltiefe	7,5 mm
Hersteller	Pirelli
Art	Sommer
Bemerkung	neue Reifen

Dimension	275/40 R 19
Profiltiefe	7,5 mm
Hersteller	Pirelli
Art	Sommer
Bemerkung	neue Reifen

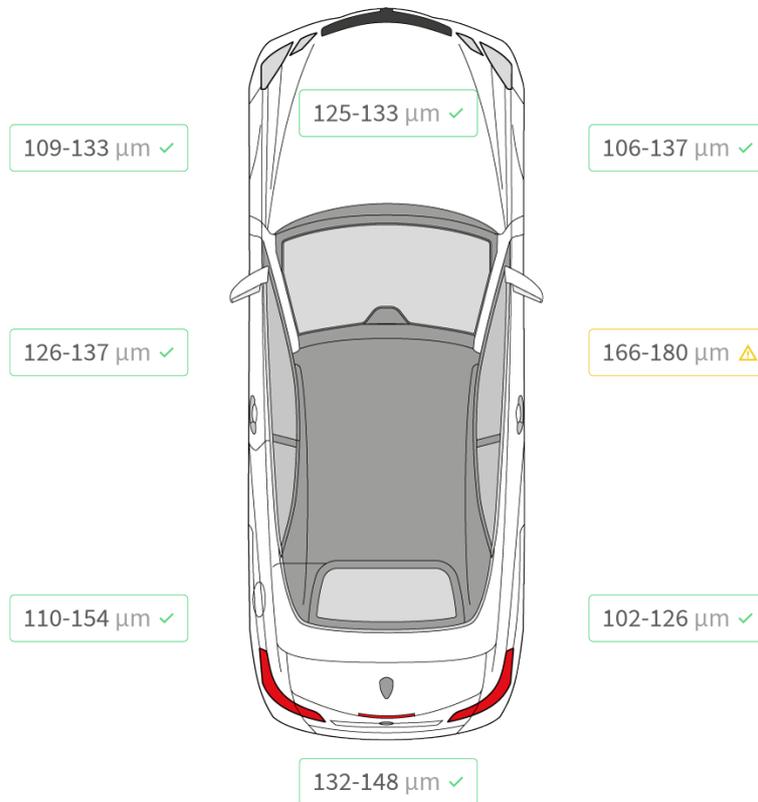
Lackschichtdicke

Bauteil	Messwerte (µm)
Kotflügel links	109, 133 ✓
Motorhaube	125, 133 ✓
Kotflügel rechts	106, 137 ✓
Fahrertür	126, 137 ✓
Beifahrertür	166, 180 ⚠
Seitenwand links	110, 154 ✓
Seitenwand rechts	102, 126 ✓
Hinten mittig	132, 148 ✓

Türe rechts aus kosmetischen Gründen nachlackiert

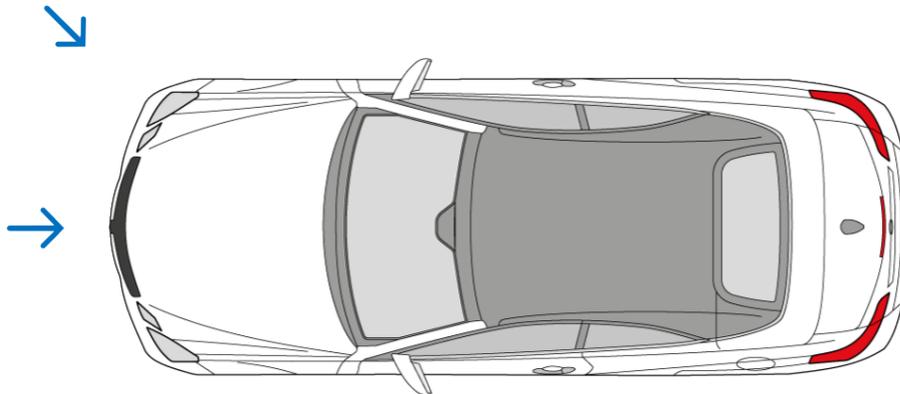
Anstoß-/Schadenbereich

Vorne mittig
Minimale Druckstelle

Vorne rechts
leichte Durchstelle

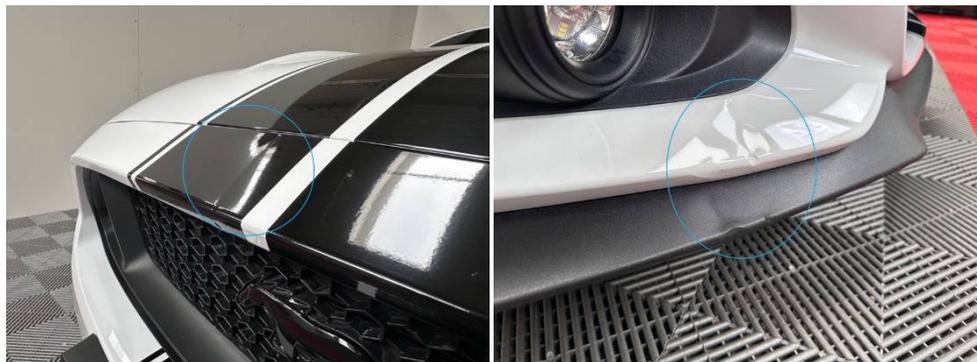
Stoßstange vorne Mitte: Minimale Druckstelle / Stoßstange v.r.: leichte Druckstelle
