# Gebrauchtwagen-Check

Mercedes-Benz  
C -Klasse T-Modell (BM 205)

Aktenzeichen  
25113

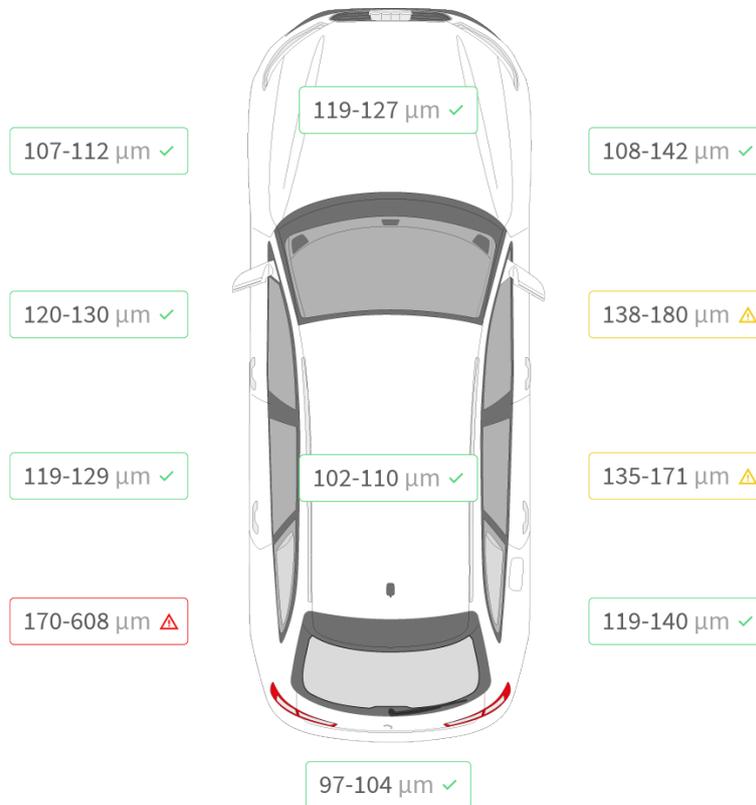
## Lackschichtdicke

Bauteil	Messwerte ( $\mu\text{m}$ )
Kotflügel links	107, 112 ✓
Motorhaube	119, 127 ✓
Kotflügel rechts	108, 142 ✓
Fahrertür	120, 130 ✓
Beifahrertür	138, 180 ⚠
Fondtür links	119, 129 ✓
Dach	102, 110 ✓
Fondtür rechts	135, 171 ⚠
Seitenwand links	170, 608 ⚠
Seitenwand rechts	119, 140 ✓
Hinten mittig	97, 104 ✓

Legende: ⚠ zu dünn ✓ originale Lackschicht ⚠ zweite Lackschicht ⚠ dünne Spachtelschicht ⚠ dicke Spachtelschicht ⚠ nicht messbar

- rep Schaden vorne rechts: Stoßstange + Kotflügel erneuert + beide Türen rechts einlackiert
- Seitenteil h.l. instandgesetzt und lackiert (Art und Umfang nicht näher bekannt)
