Gebrauchtwagen-Check

Volkswagen
Golf VII Lim.
(BQ1/BE2)(01.2017->2020)

Aktenzeichen
25116

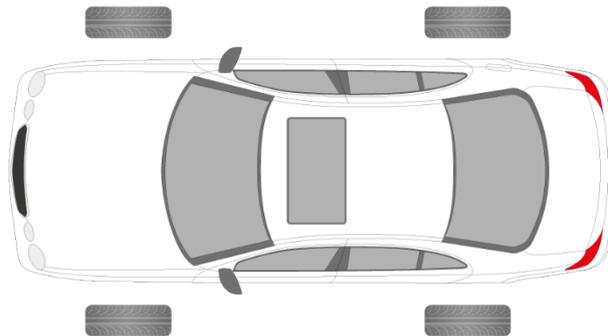
Bereifung

Dimension	235/35 R 19 91 Y
Profiltiefe	4 mm
Hersteller	Continental
Art	Sommer

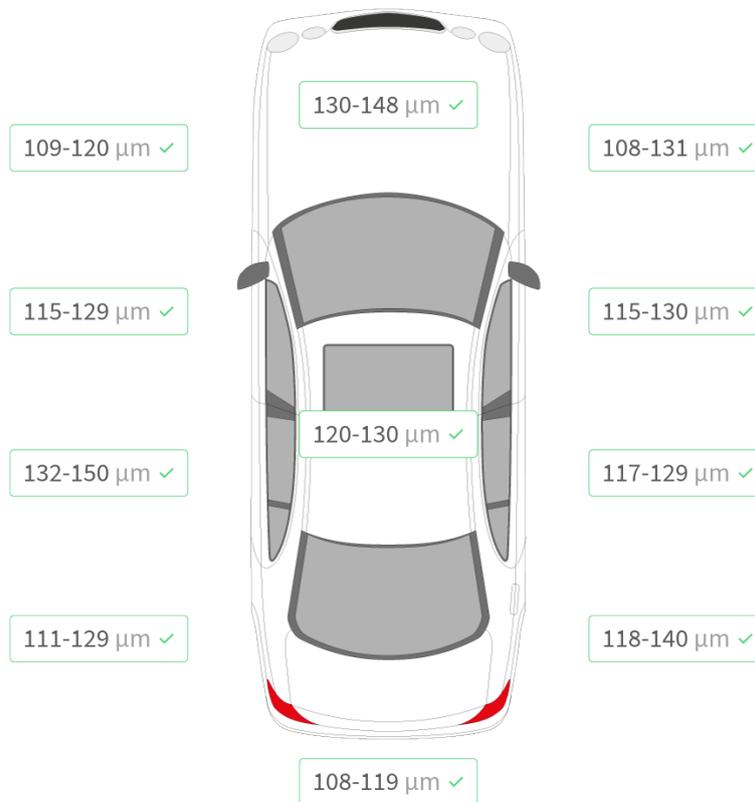
Lackschichtdicke

Bauteil	Messwerte (µm)
Kotflügel links	109, 120 ✓
Motorhaube	130, 148 ✓
Kotflügel rechts	108, 131 ✓
Fahrertür	115, 129 ✓
Beifahrertür	115, 130 ✓
Fondtür links	132, 150 ✓
Dach	120, 130 ✓
Fondtür rechts	117, 129 ✓
Seitenwand links	111, 129 ✓
Seitenwand rechts	118, 140 ✓
Hinten mittig	108, 119 ✓

Es sind keine Nachlackierungen / Unfallschäden festgestellt worden (Augenscheinlich / Lackschichtenmessung)
