## Gebrauchtwagen-Check

Mercedes-Benz  
C -Klasse T-Modell (BM 206)

Aktenzeichen **25127**  
Laufleistung **69.313 km**  
Erstzulassung **22.07.2022**  
Nächste HU **11.2025**

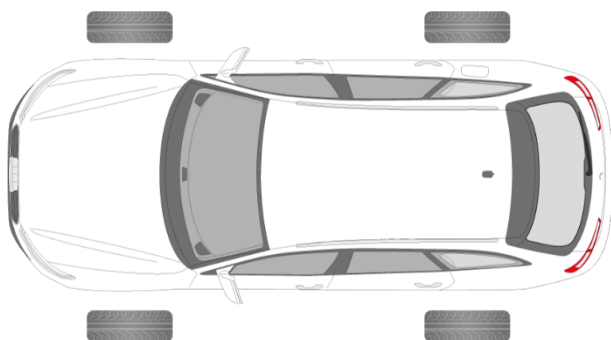
| Dimension | 225/45 R 18 95 V |
| Profiltiefe | 4,5 mm |
| Hersteller | Goodride |
| Art | Winter |

| Profiltiefe | 5 mm |

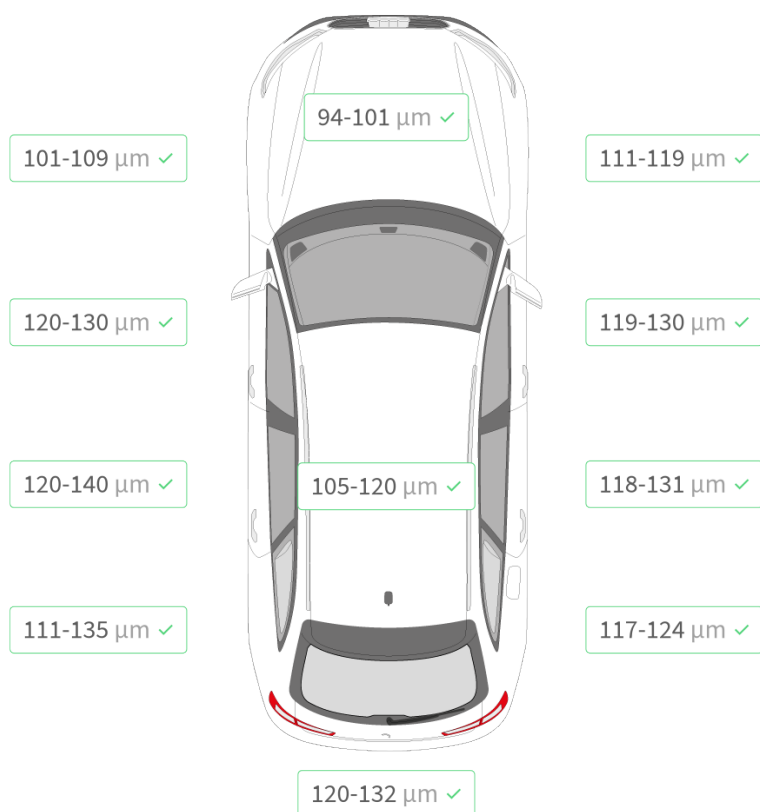
## Lackschichtdicke

| Bauteil | Messwerte (µm) |
|---|---|
| Kotflügel links | 101, 109 ✓ |
| Motorhaube | 94, 101 ✓ |
| Kotflügel rechts | 111, 119 ✓ |
| Fahrertür | 120, 130 ✓ |
| Beifahrertür | 119, 130 ✓ |
| Fondtür links | 120, 140 ✓ |
| Dach | 105, 120 ✓ |
| Fondtür rechts | 118, 131 ✓ |
| Seitenwand links | 111, 135 ✓ |
| Seitenwand rechts | 117, 124 ✓ |
| Hinten mittig | 120, 132 ✓ |

Es sind keine Nachlackierungen / Unfallschäden festgestellt worden (Augenscheinlich / Lackschichtenmessung)
