# Gebrauchtwagen-Check

Volkswagen  
T6 Transporter Bus  
(SG)(05.2015->2019)

Aktenzeichen  
25162

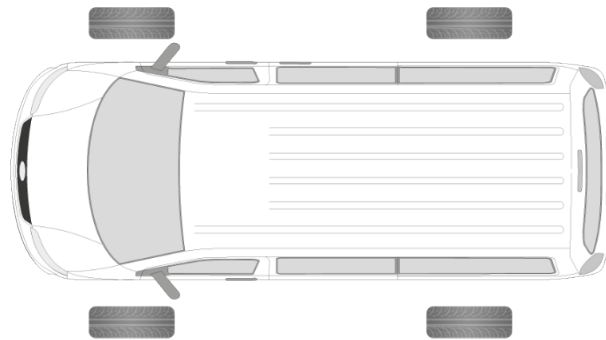
### Reifen hinten rechts

Dimension	235/55 R 17
Profiltiefe	3,5 mm
Hersteller	Hankook
Art	Sommer
Bemerkung	Außen mehr abgefahren

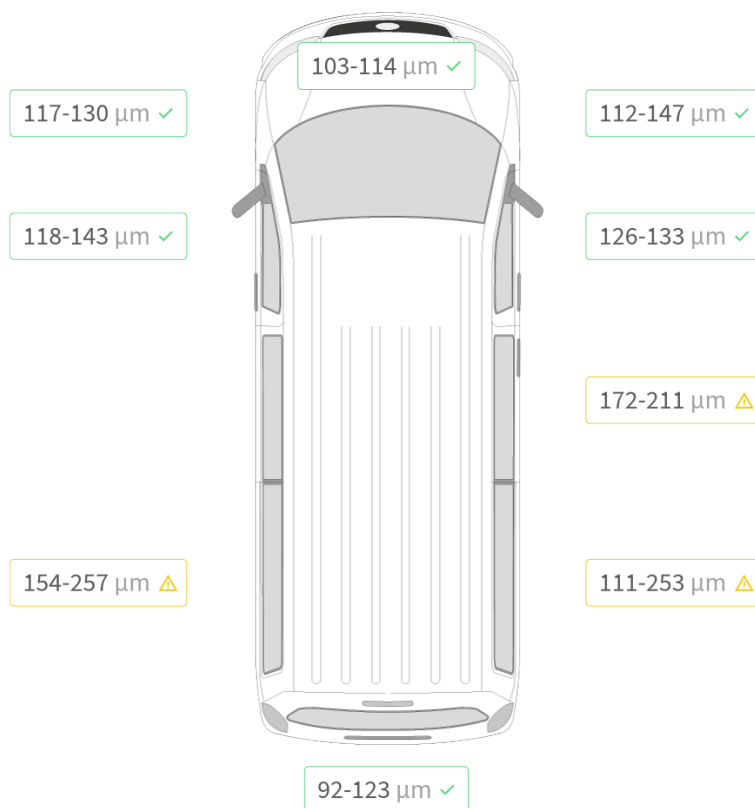
## Lackschichtdicke

Bauteil	Messwerte (µm)
Kotflügel links	117, 130 ✓
Motorhaube	103, 114 ✓
Kotflügel rechts	112, 147 ✓
Fahrertür	118, 143 ✓
Beifahrertür	126, 133 ✓
Fondtür rechts	172, 211 ⚠
Seitenwand links	154, 257 ⚠
Seitenwand rechts	111, 253 ⚠
Hinten mittig	92, 123 ✓

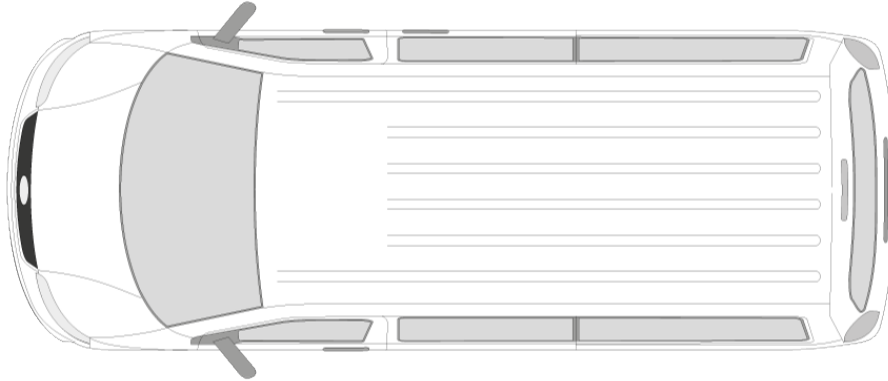
## Anstoß-/Schadenbereich

### **Seitenwand rechts**

Kratzer + Delle über dem Radlauf
