# Gebrauchtwagen-Check

Mini  
Cabrio (F57)

Aktenzeichen  
26093

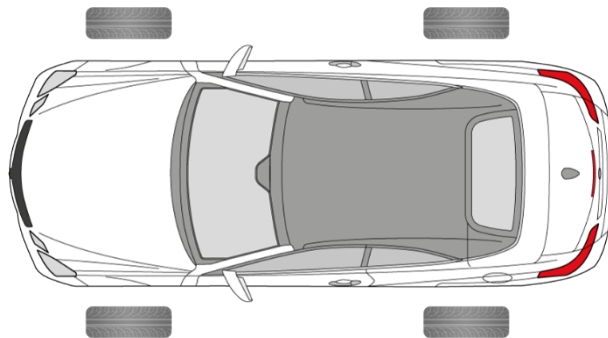
Dimension	205/45 R 17 88 W
Profiltiefe	7,5 mm
Hersteller	GT Radial
Art	Sommer

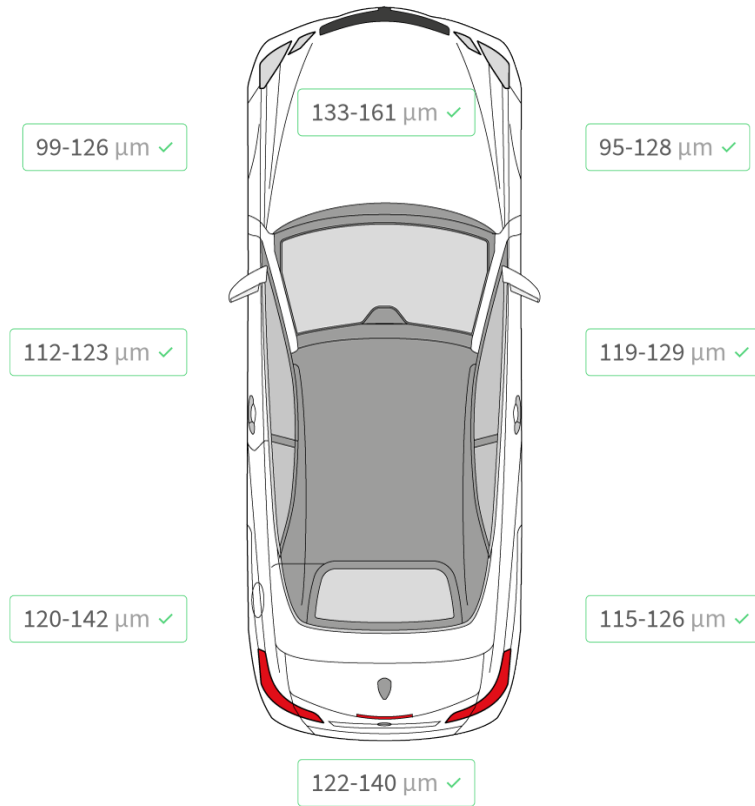
## Lackschichtdicke

Bauteil	Messwerte (µm)
Kotflügel links	99, 126 ✓
Motorhaube	133, 161 ✓
Kotflügel rechts	95, 128 ✓
Fahrertür	112, 123 ✓
Beifahrertür	119, 129 ✓
Seitenwand links	120, 142 ✓
Seitenwand rechts	115, 126 ✓
Hinten mittig	122, 140 ✓

Es sind keine Nachlackierungen / Unfallschäden festgestellt worden (Augenscheinlich / Lackschichtenmessung)
