Gebrauchtwagen-Check

Mercedes-Benz
C T-Modell (BM 205)

Aktenzeichen
26095

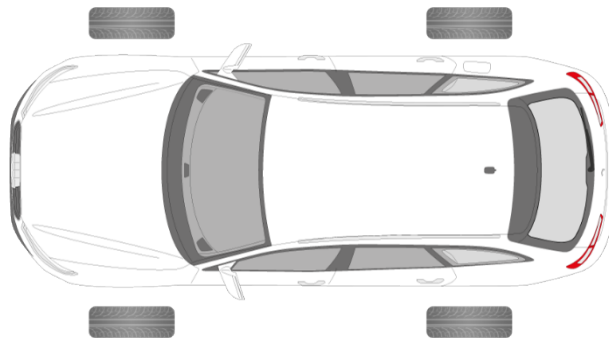
Dimension	225/45 R 18 95 Y
Profiltiefe	5,5 mm
Hersteller	Michelin
Art	Sommer

Dimension	245/40 R 18 97 Y
Profiltiefe	6,5 mm
Hersteller	Michelin
Art	Sommer

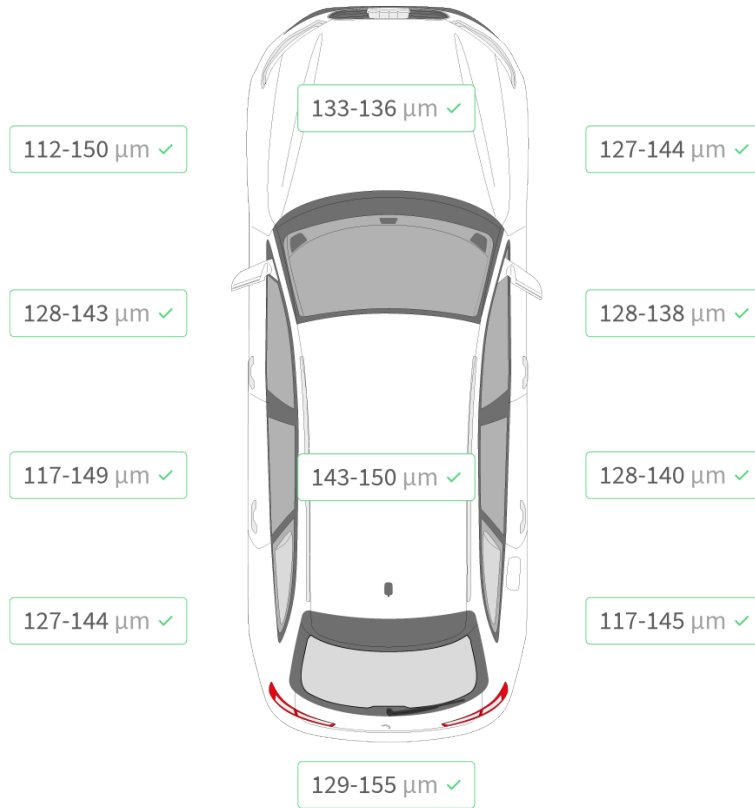
Lackschichtdicke

Bauteil	Messwerte (µm)
Kotflügel links	112, 150 ✓
Motorhaube	133, 136 ✓
Kotflügel rechts	127, 144 ✓
Fahrertür	128, 143 ✓
Beifahrertür	128, 138 ✓
Fondtür links	117, 149 ✓
Dach	143, 150 ✓
Fondtür rechts	128, 140 ✓
Seitenwand links	127, 144 ✓
Seitenwand rechts	117, 145 ✓
Hinten mittig	129, 155 ✓

Es sind keine Nachlackierungen / Unfallschäden festgestellt worden (Augenscheinlich / Lackschichtenmessung)

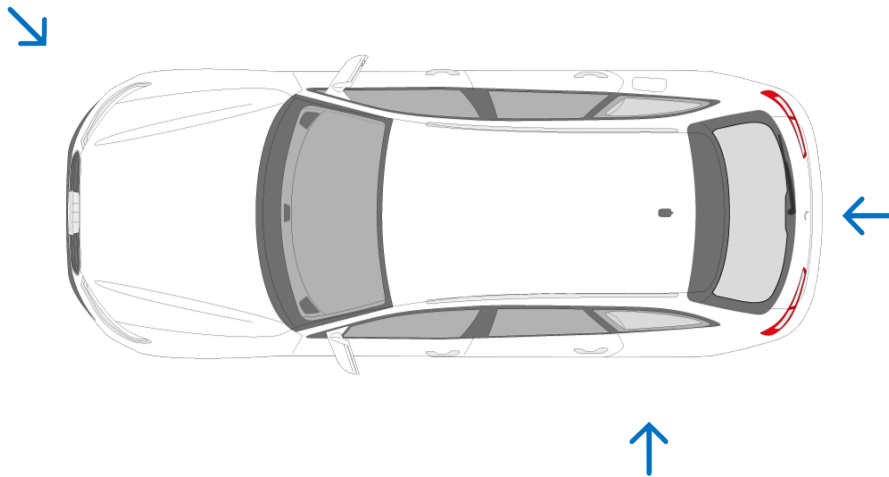
Anstoß-/Schadenbereich

Seitenwand links

4x kleine Delle

Hinten mittig

Ladekante minimal verkratzt

Vorne rechts

kleiner Kratzer (ausgelegt)

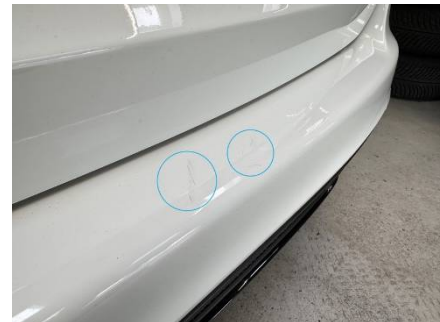
Stoßstange v.r.: kleiner Kratzer (ausgelegt) / Stoßstange hinten: Ladekante minimal verkratzt

Seitenteil h.l.: 4x kleine Delle

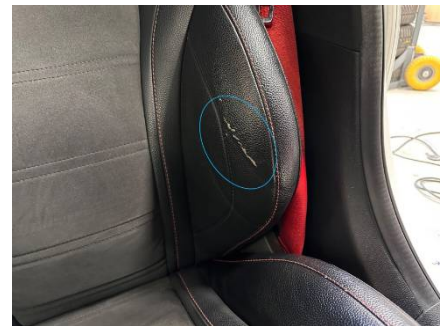
14 **Sitze**
Fahrersitz: Sitzwanne leicht beschädigt

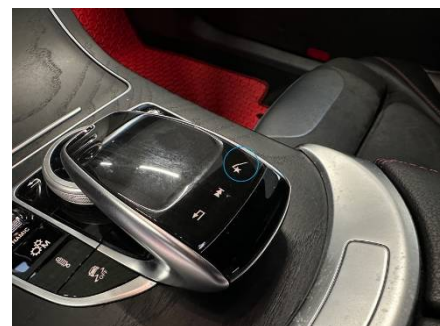
16 **Armaturen**
Mittelkonsole: Handschmeichler minimaler Kratzer

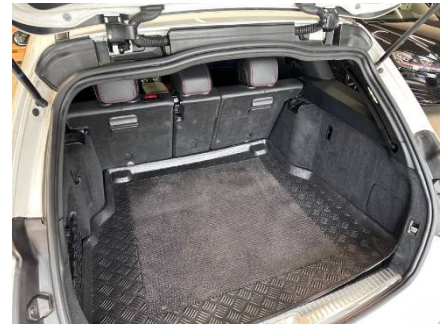
18 **Kofferraum**
Kofferraum: Hutablage fehlt
